## Museumsgebäude August- Bebel-Straße 1 in 18055 Rostock (ehemaliges Schiffmuseum)

### Bauliche Bestandsaufnahme, Mängel- und Schadensbeschreibung

Rostock, 21.02./02.04.2025

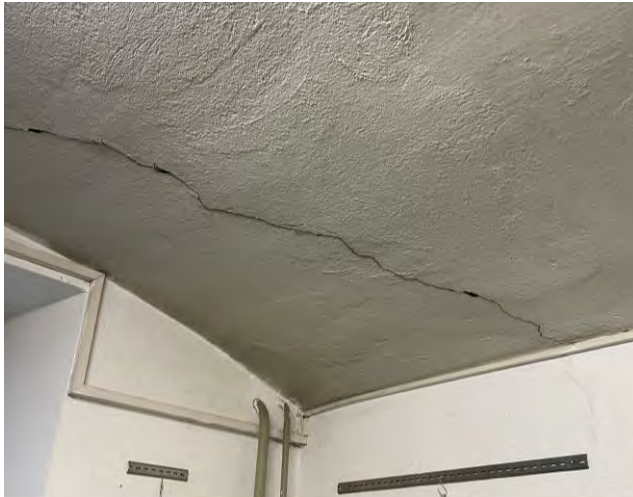
Beispielfoto

Mit dieser Unterschreitung der geforderten Gewölbedicke ist zwingend davon auszugehen, dass die Spannungen im Deckengewölbe an der Grenze der Belastbarkeit liegen. Dies wird insbesondere dadurch deutlich, dass die Deckenkappen mit ca. 3,40 m Spannweite angrenzend an der nördlichen Außenwand deutlich größere Schäden aufweisen als die Gewölbe im südlich gelegenen Gebäudeteil, wo die Spannweiten ca. 3,0 m beträgt.

Deckenriss im Untergeschoss  
Raum 017

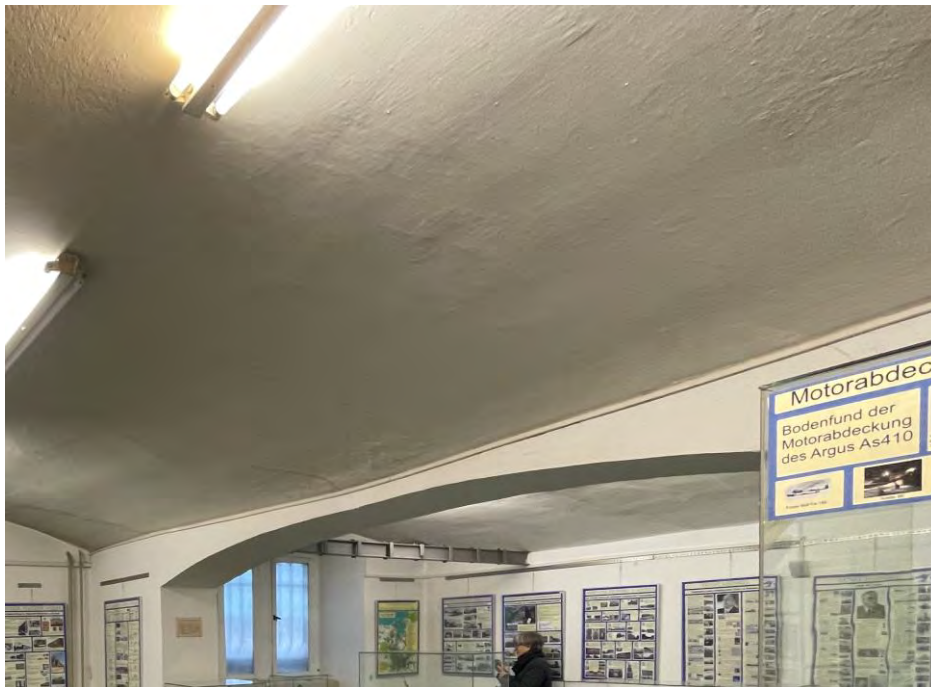
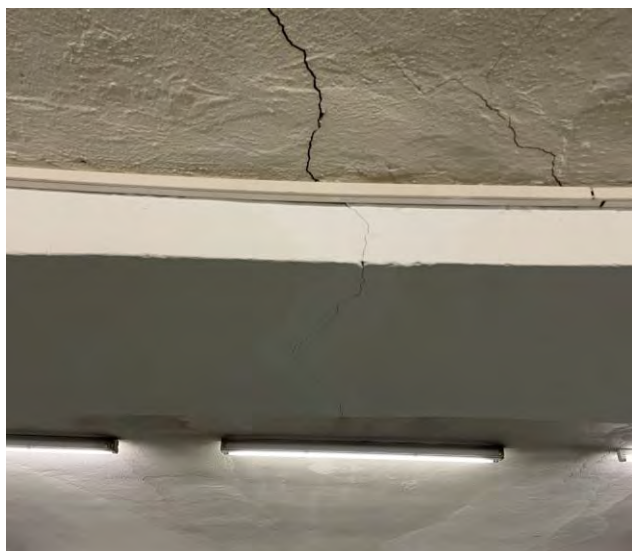
In den Räumen angrenzend an die nördliche Außenwand, beträgt die Spannweite dagegen ca. 4,0 m. Wie nachfolgende Fotos belegen, sind die Korbbögen bei dieser Spannweite offensichtlich überlastet, was zu einem gut erkennbaren Durchhang der Korbbögen mit Riss an der Unterseite geführt hat. **Bis zur Sanierung sollten die Korbbögen abgestützt werden.**

Wie bei den Decken ist zu zusätzlich zu beachten, dass die Auflager Richtung Außenwand aufgrund nur kurzer Querwände und fehlender Zuganker nachgiebig sind, so dass das Wirkungsprinzip 3) der Decke in den weiteren Planungen zu berücksichtigen ist.

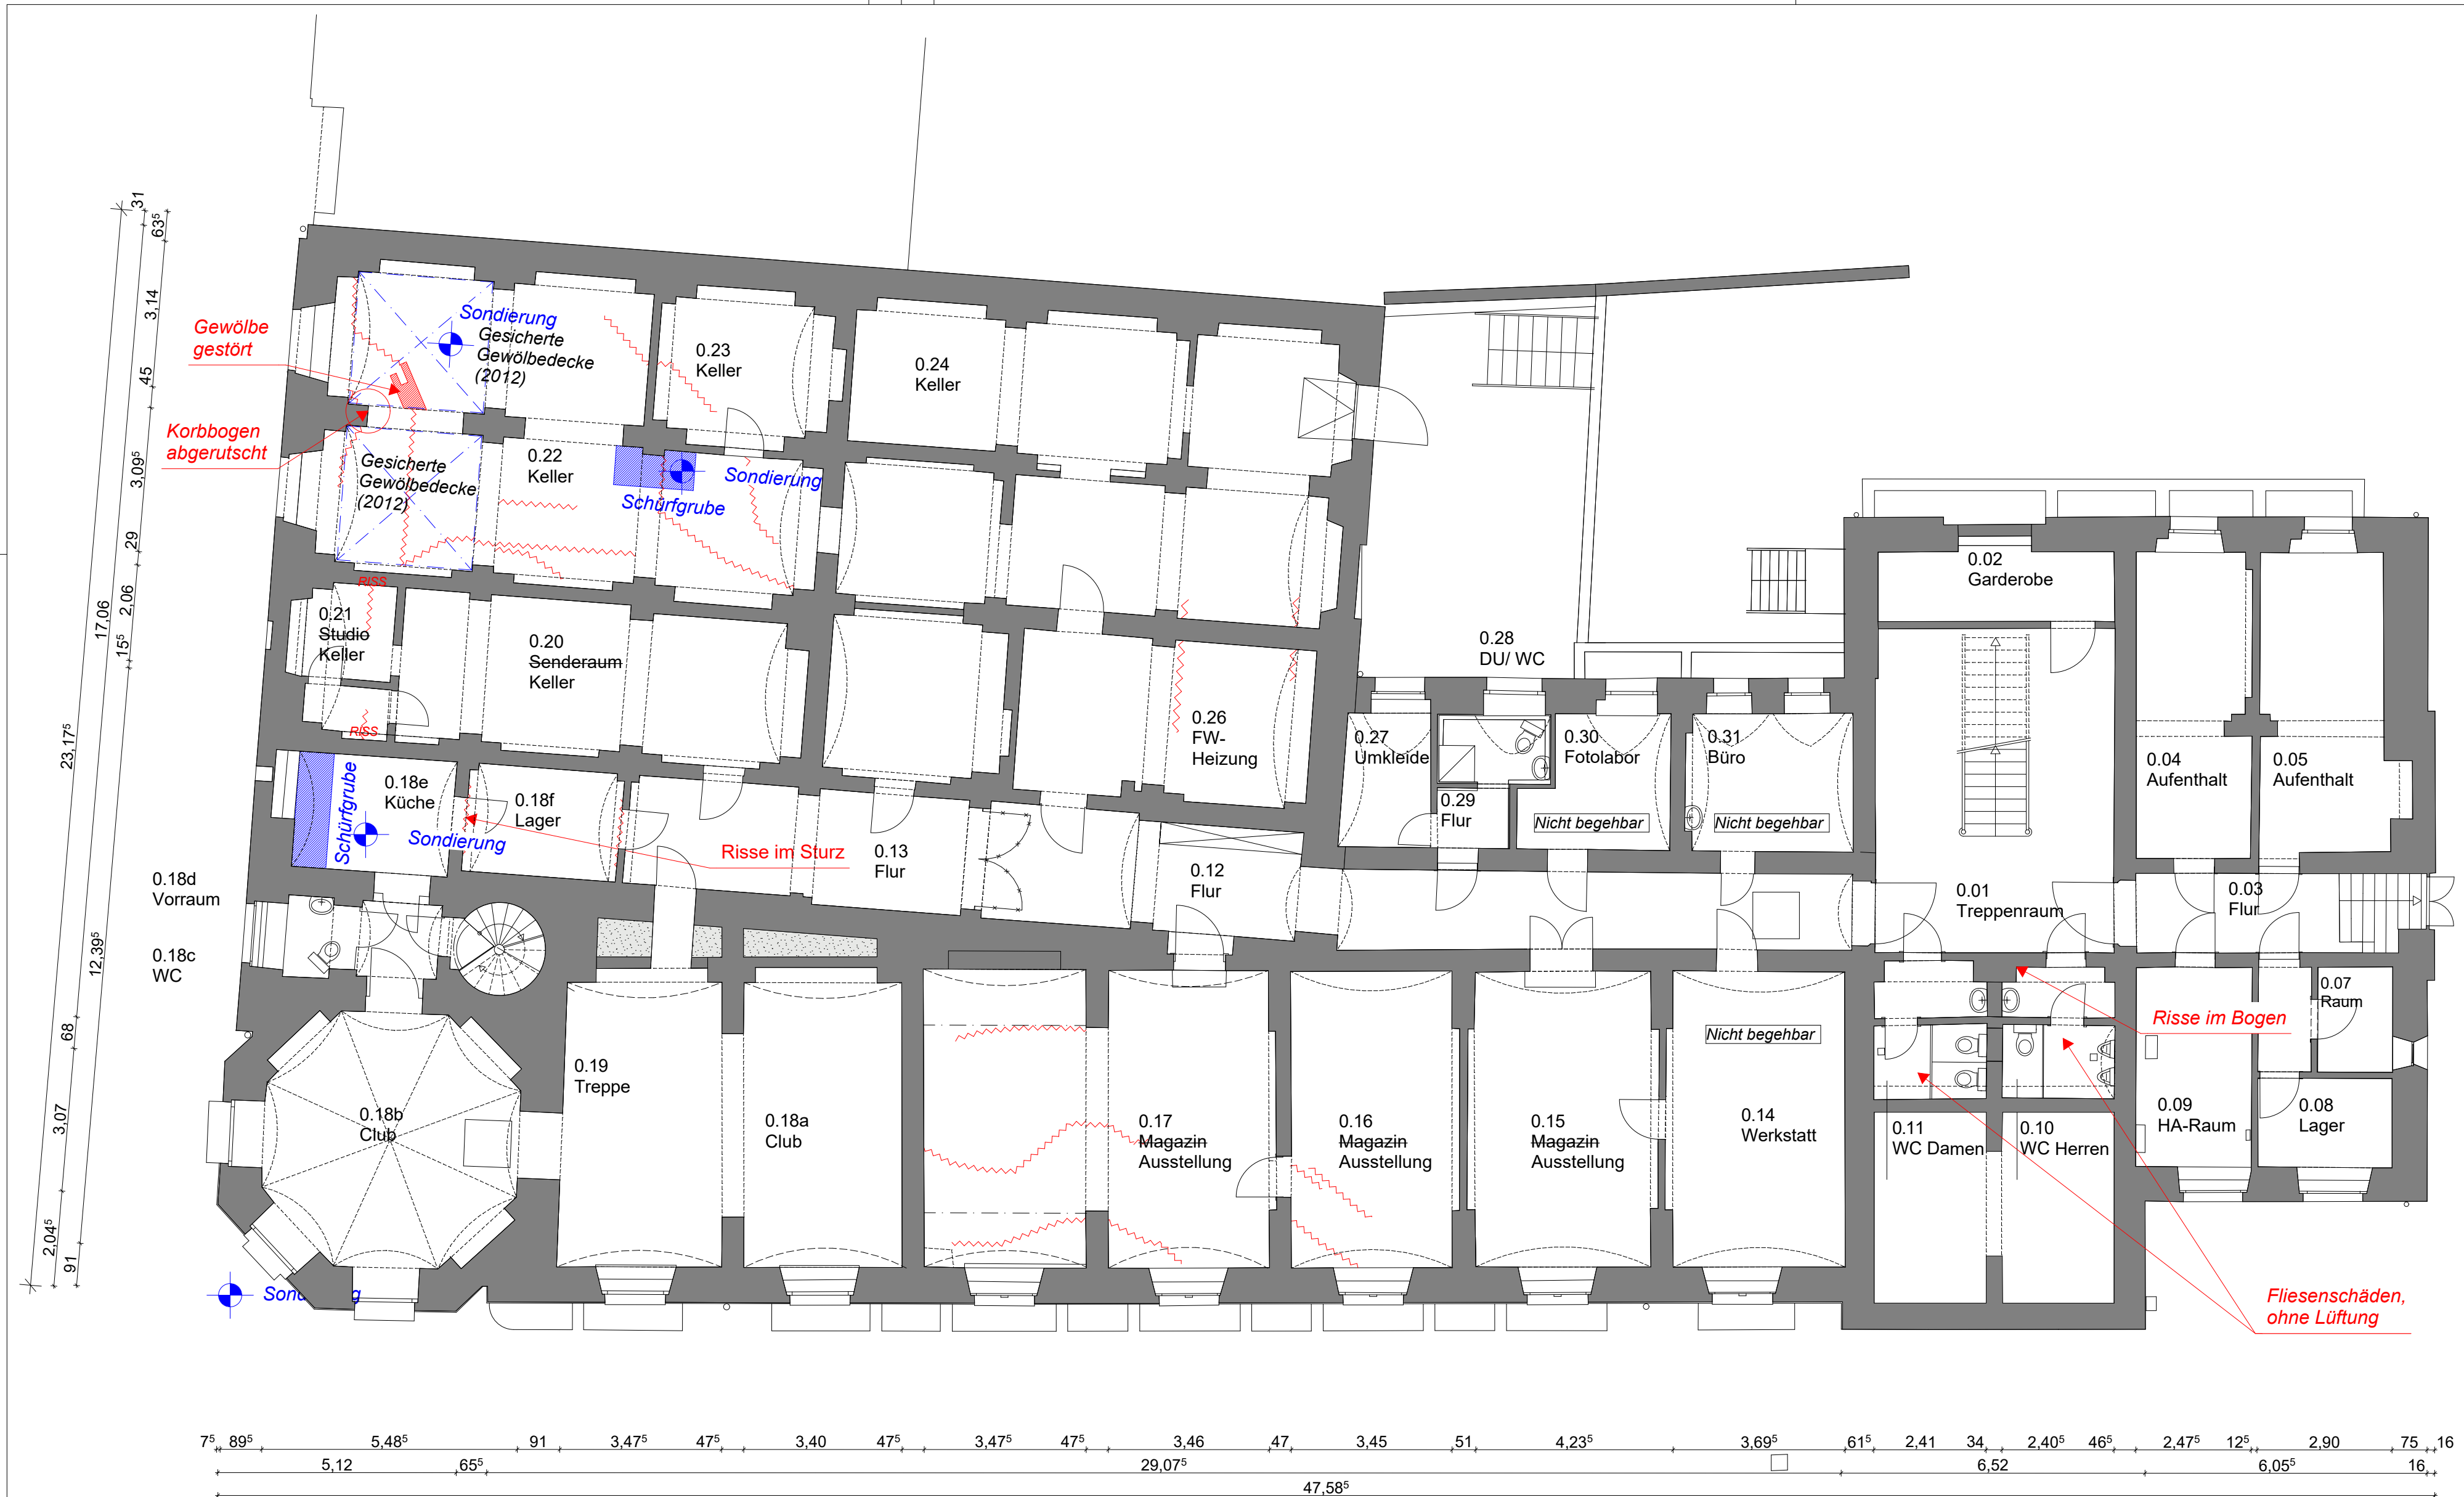
- Alle Fenster geschädigt, undicht und /oder nicht voll funktionsfähig
- Alle Außenwände durchfeuchtet, Innenwände teilweise

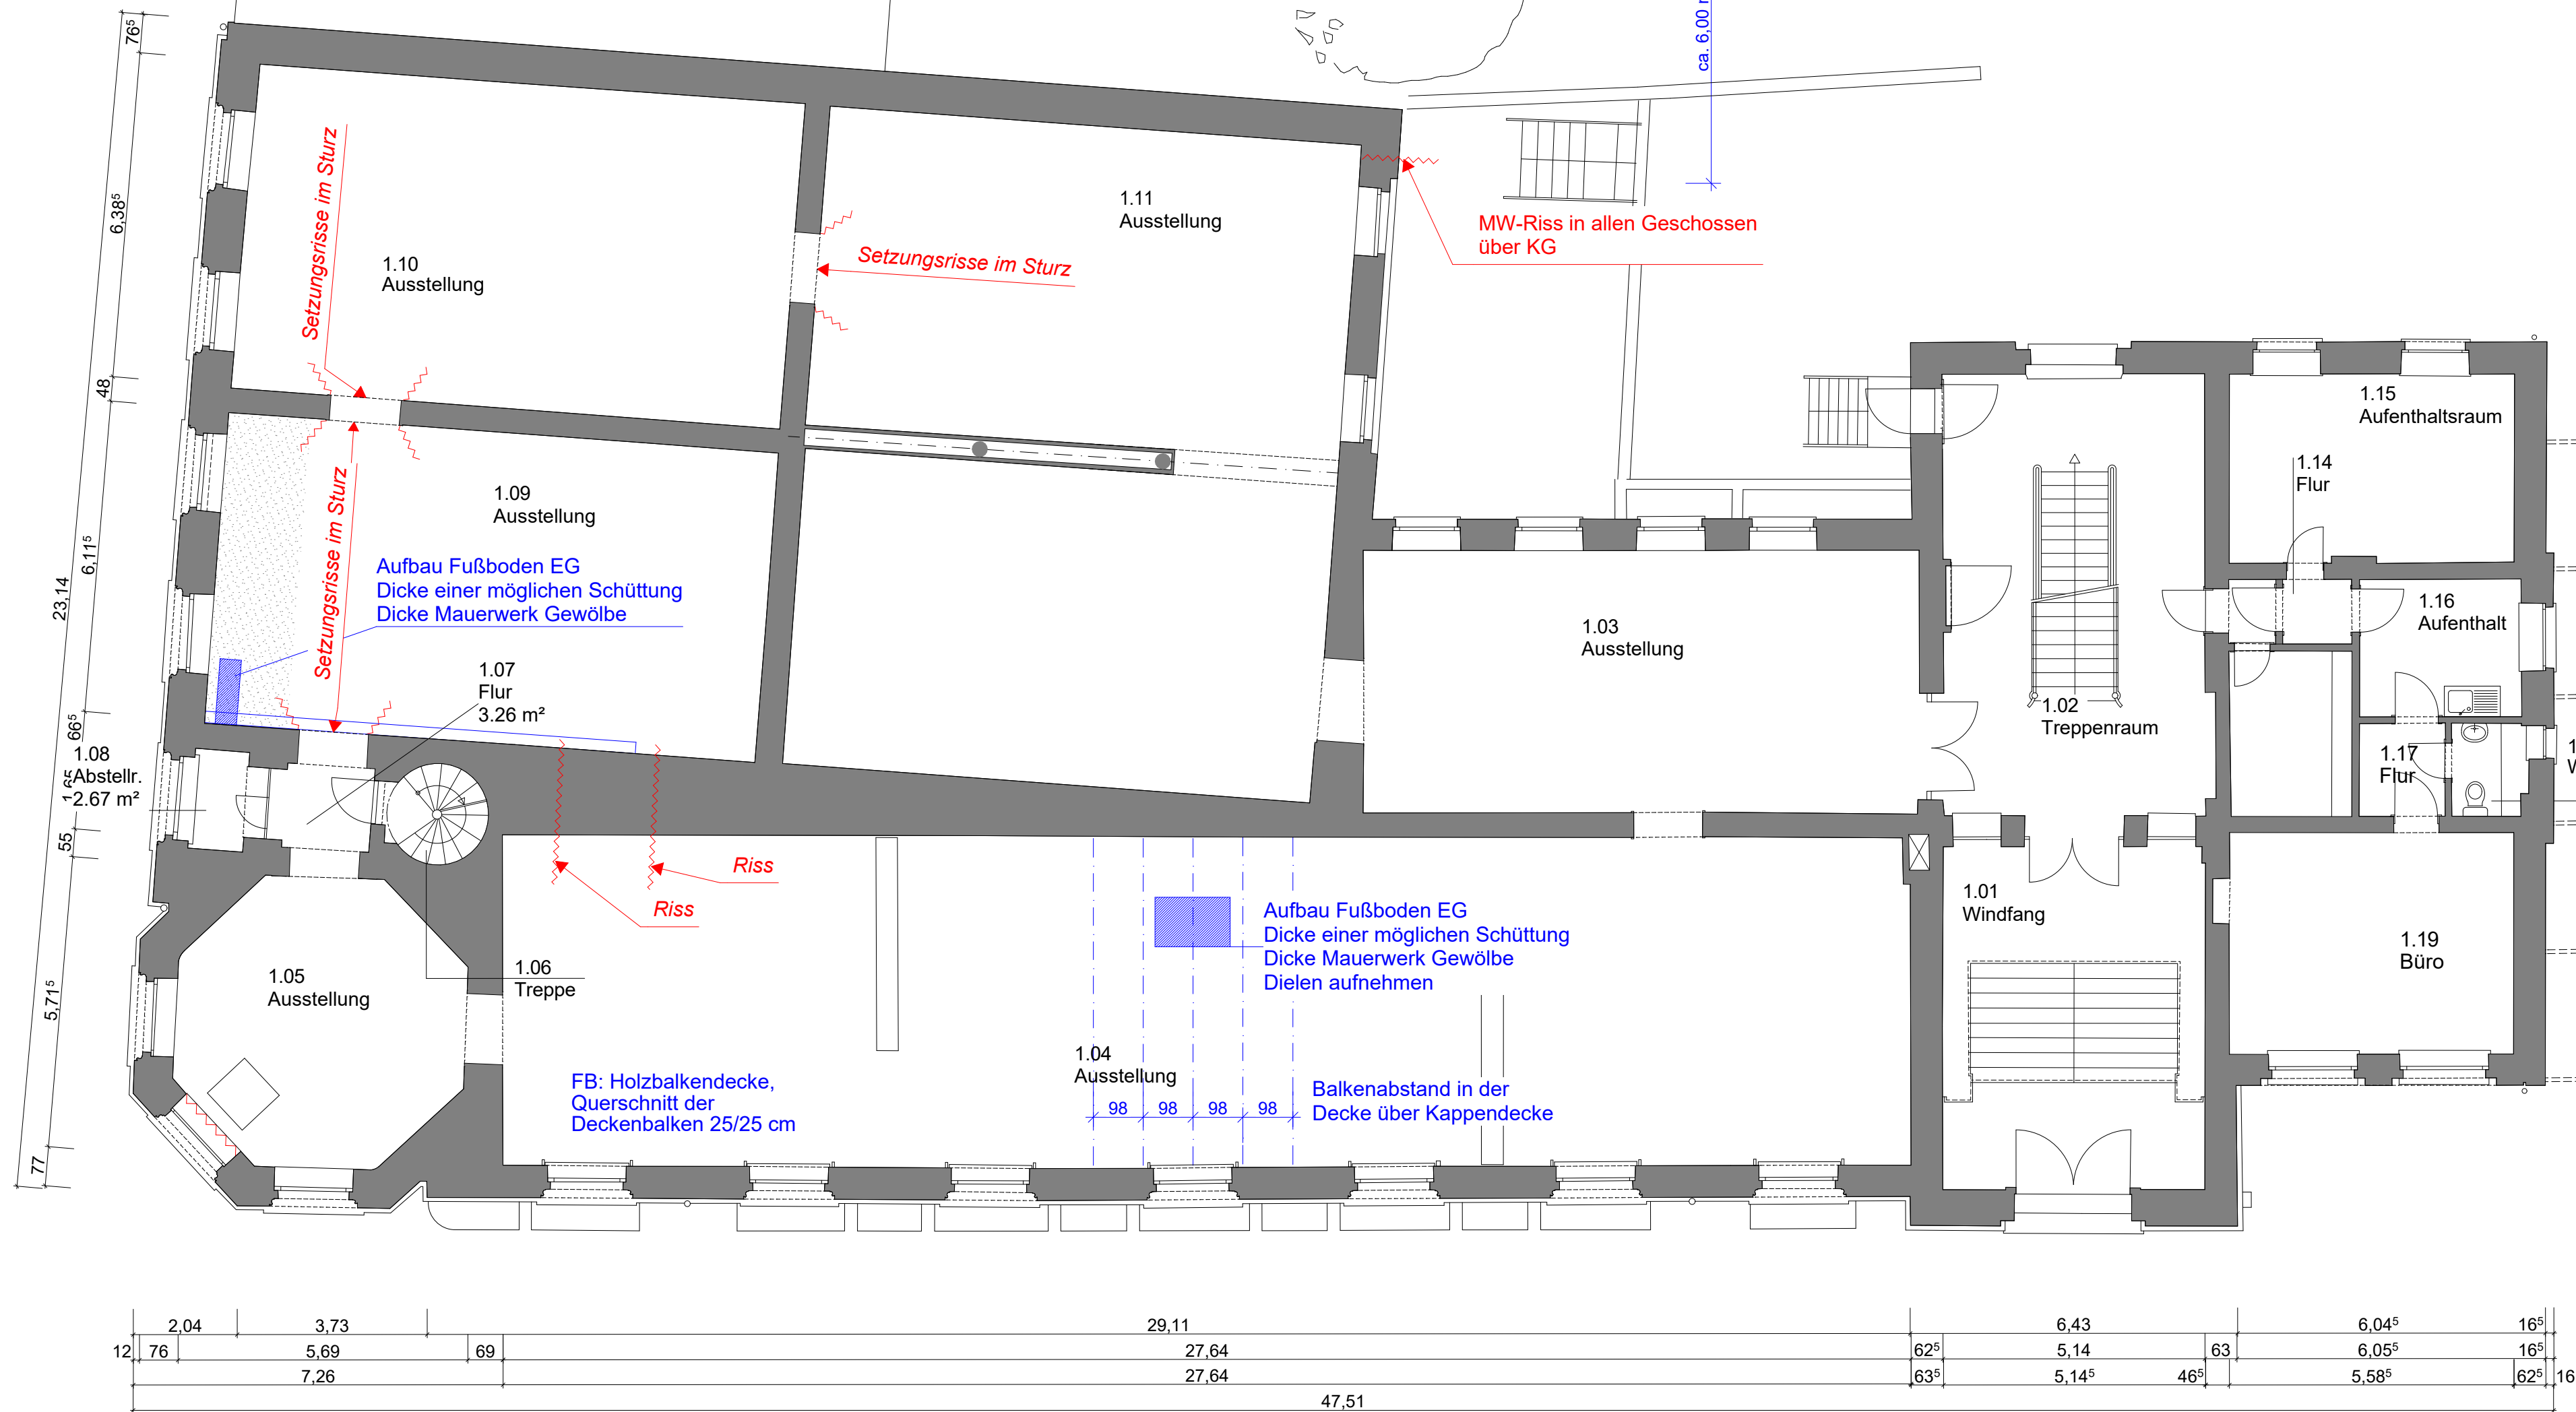
- Nahezu alle Fenster geschädigt, undicht, nicht voll funktionsfähig

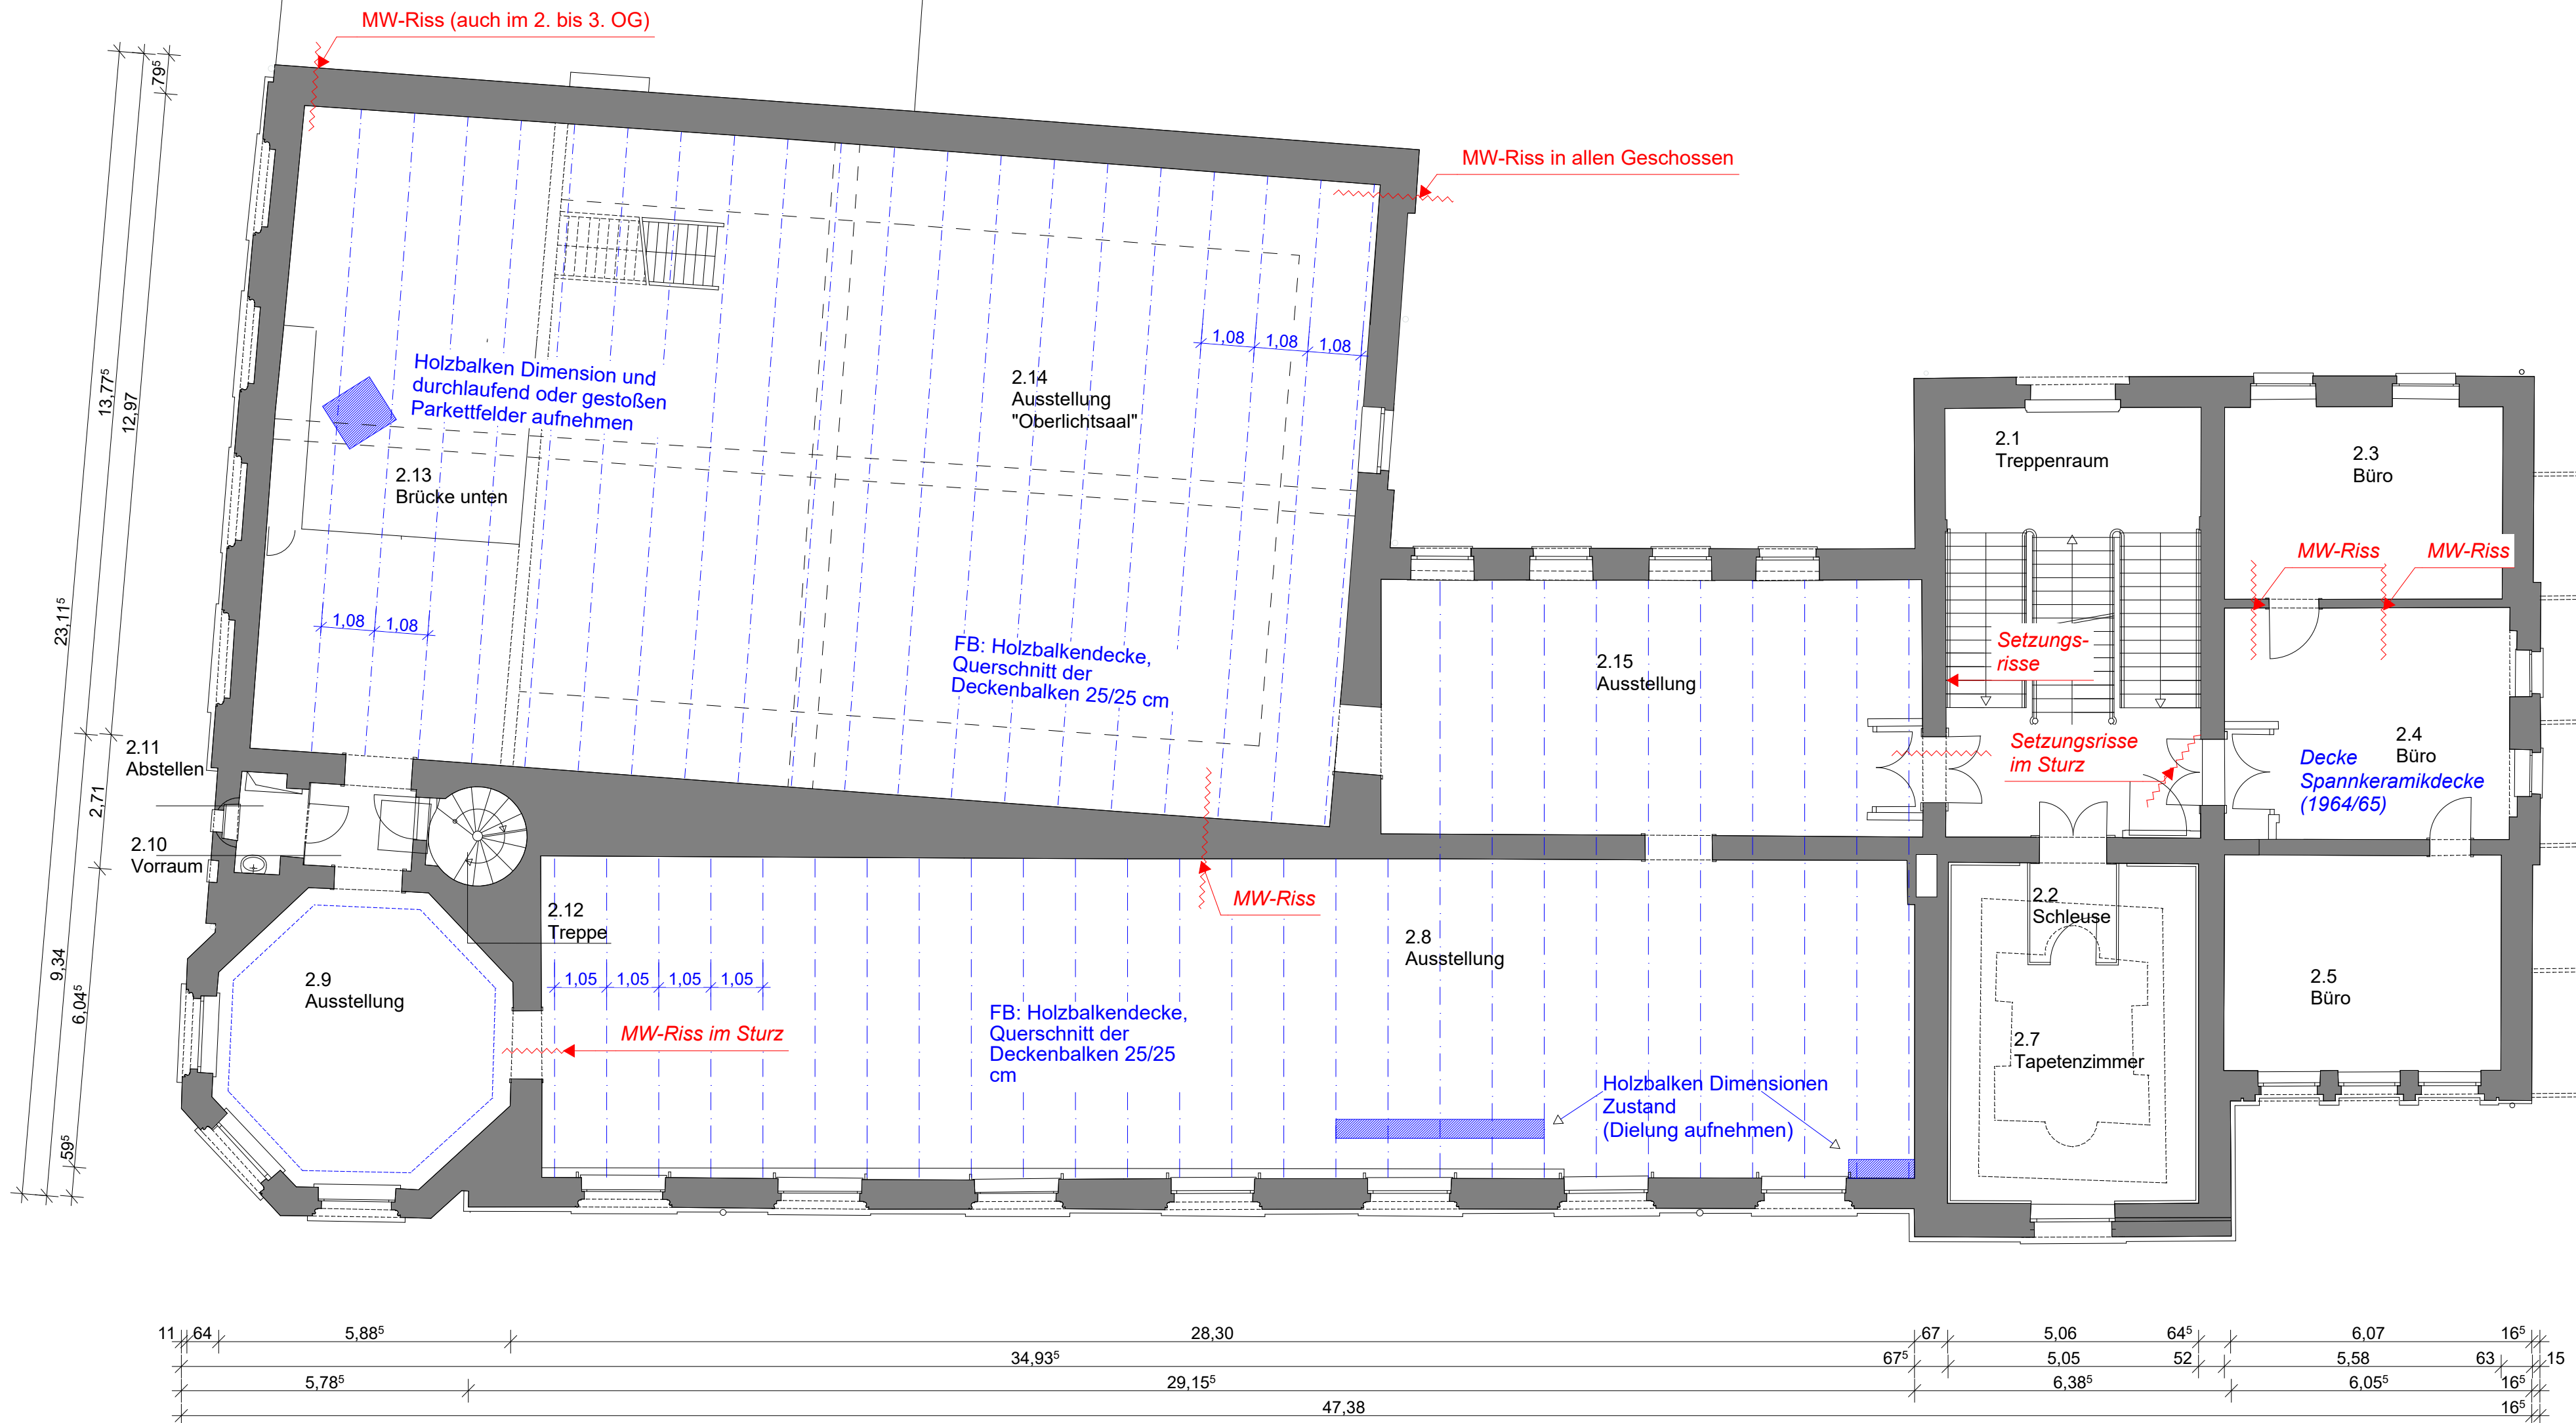
- Nahezu alle Fenster geschädigt, undicht, nicht voll funktionsfähig

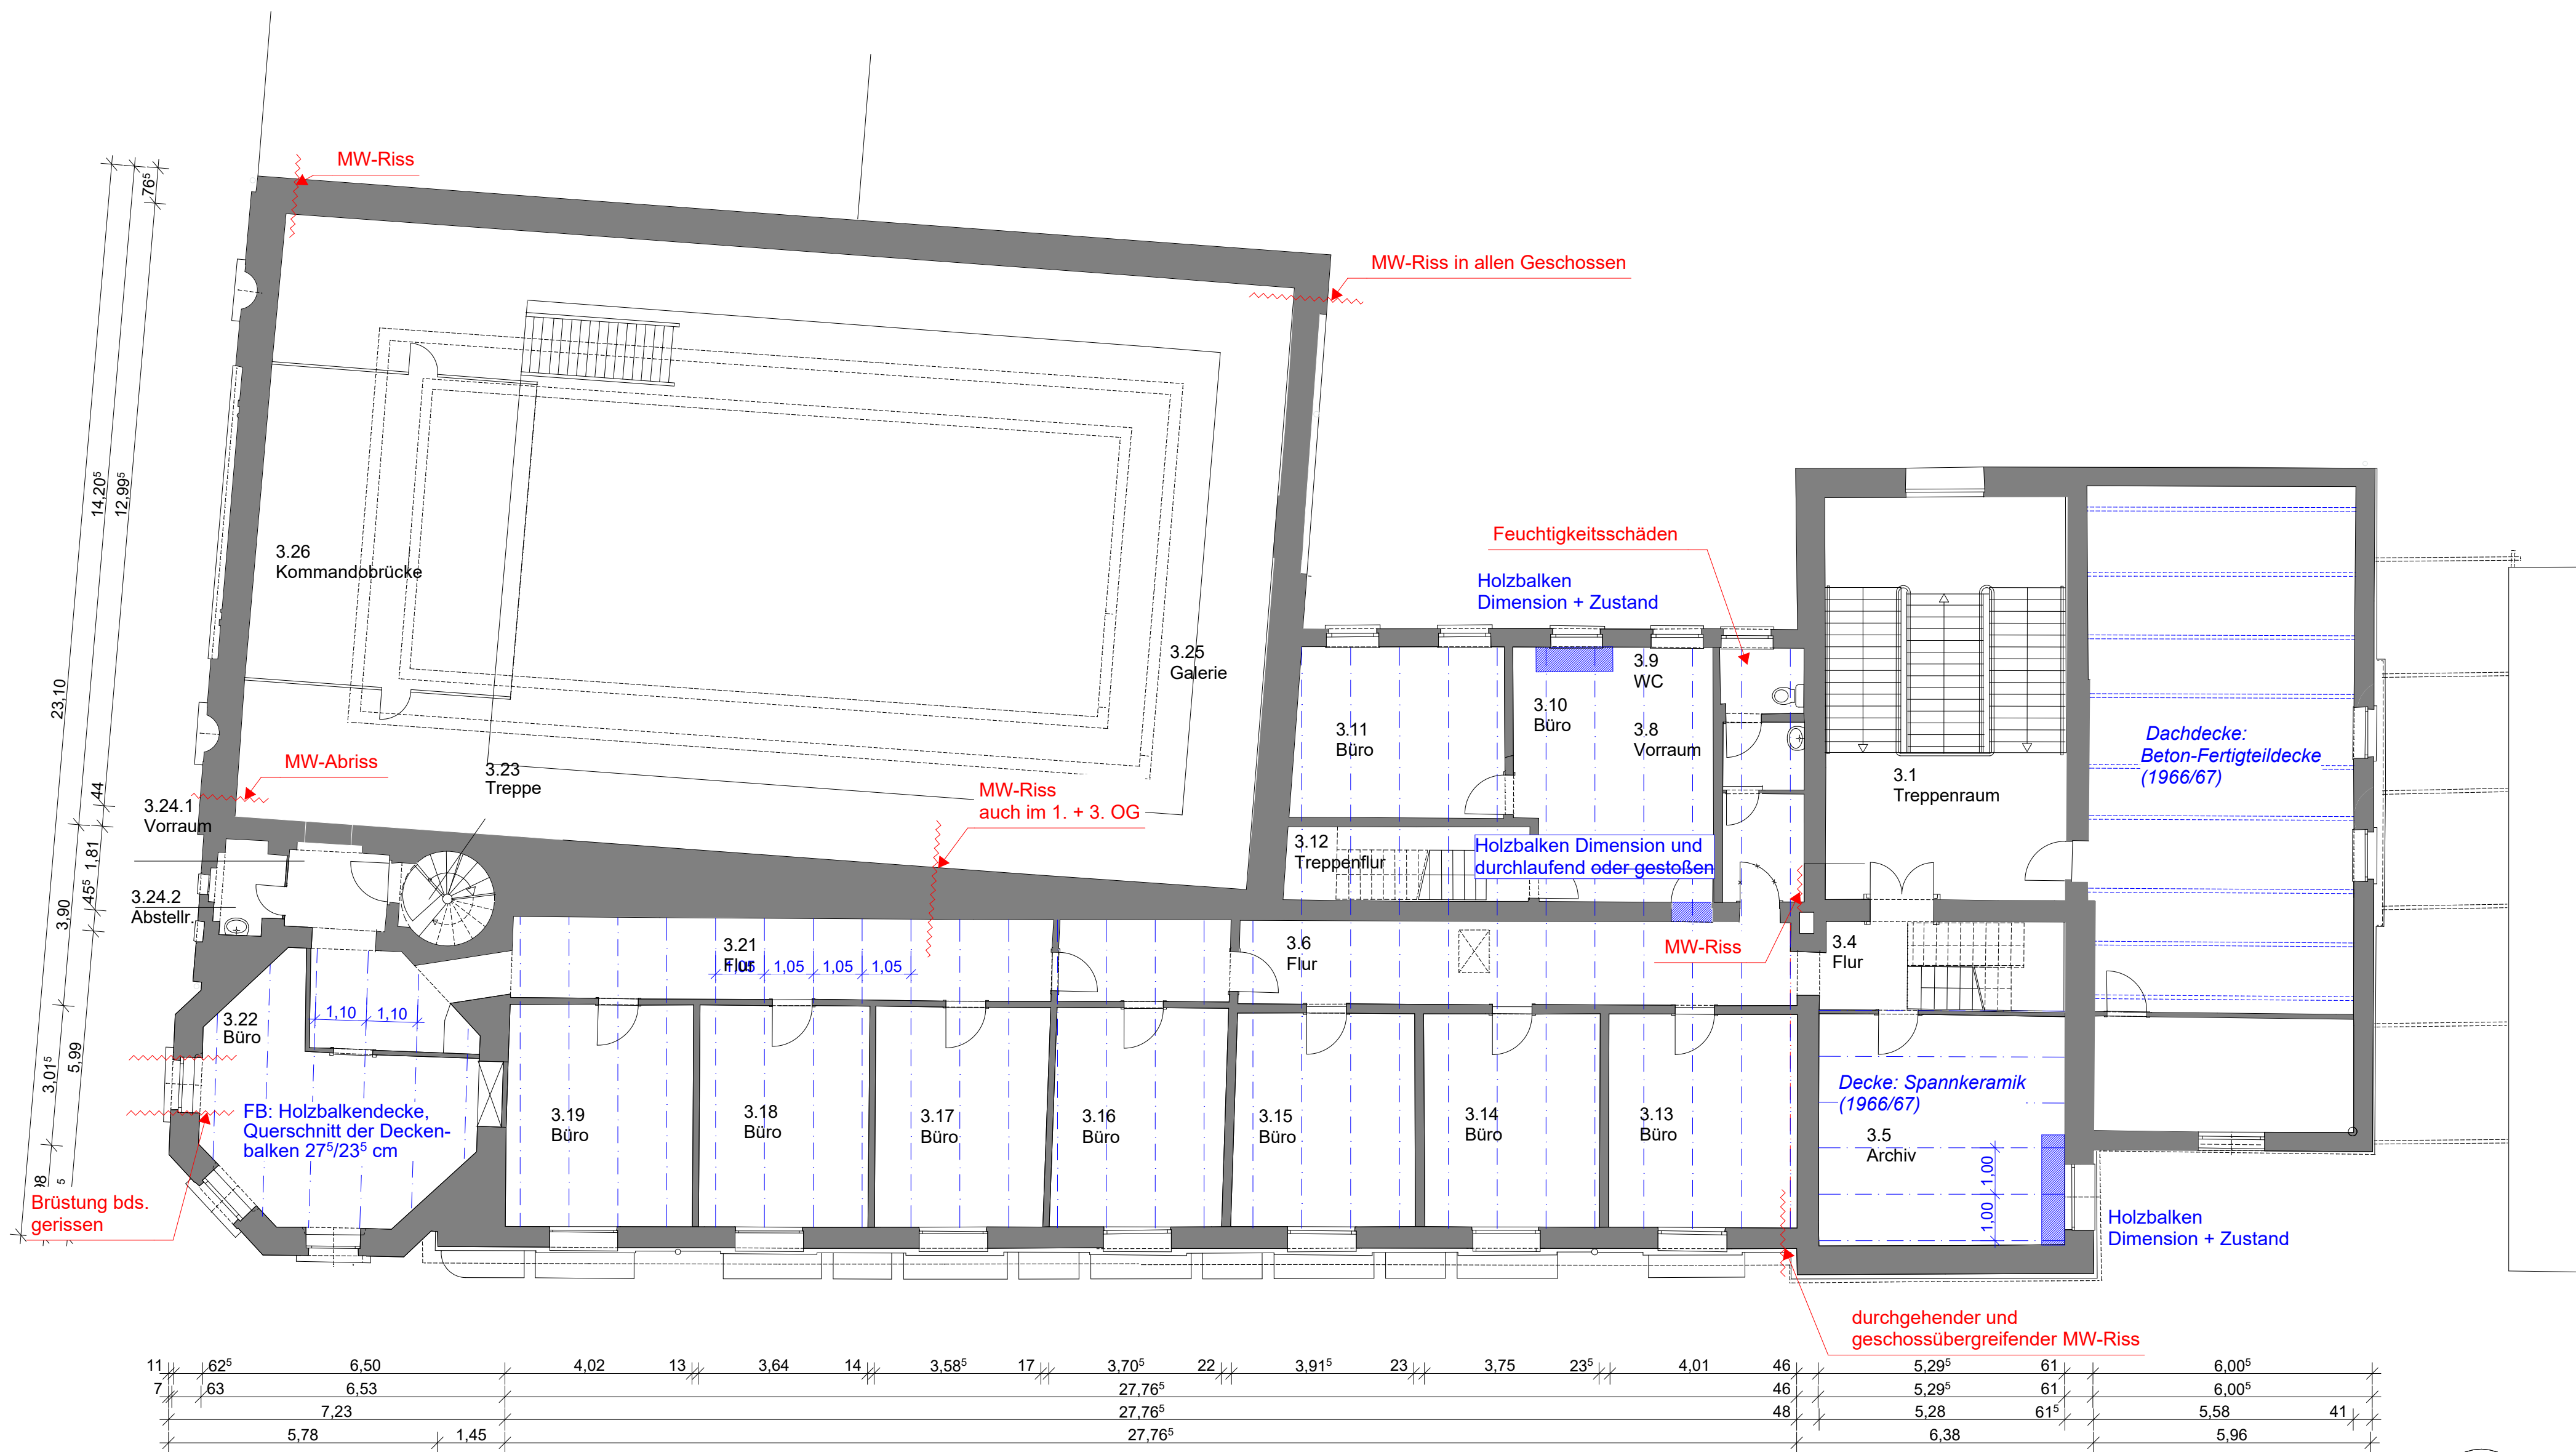
- Nahezu alle Fenster geschädigt, undicht, nicht voll funktionsfähig

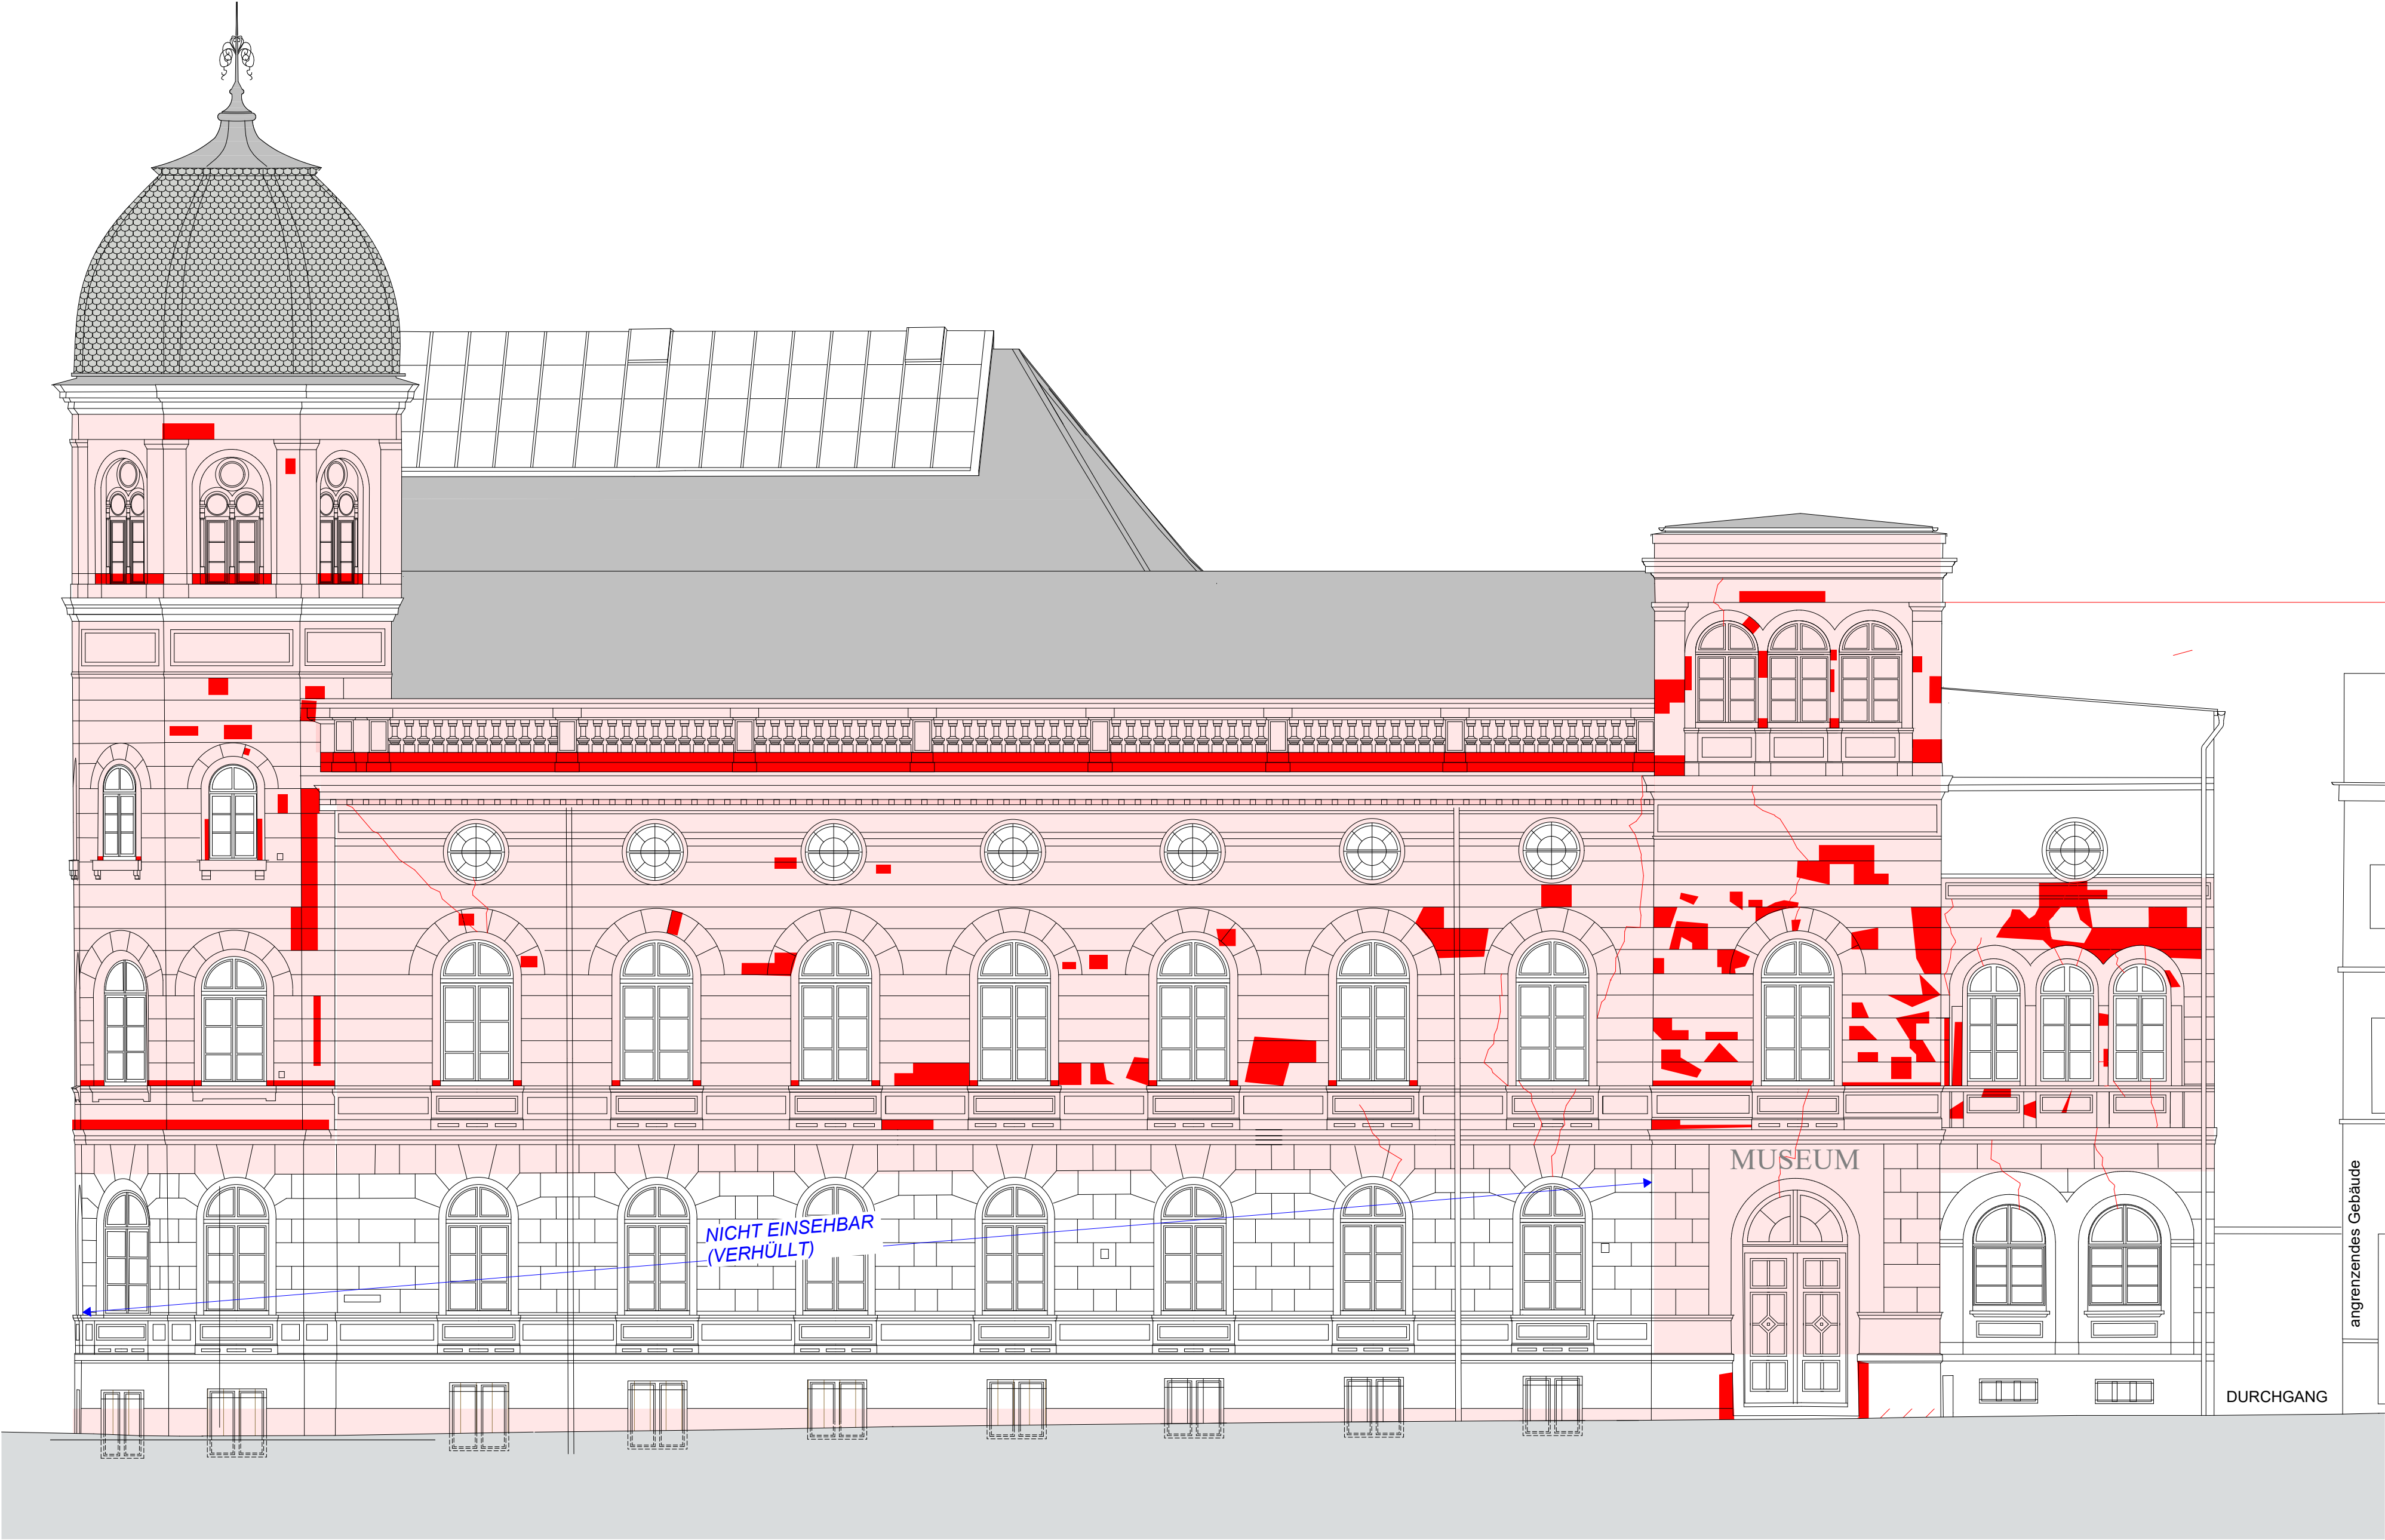
- Größere Risse
- Abgängiger Putz
- Geschädigte Putzfläche
