## Museumsgebäude August- Bebel-Straße 1 in 18055 Rostock (ehemaliges Schiffmuseum)

### Bauliche Bestandsaufnahme, Mängel- und Schadensbeschreibung

Rostock, 21.02./02.04.2025

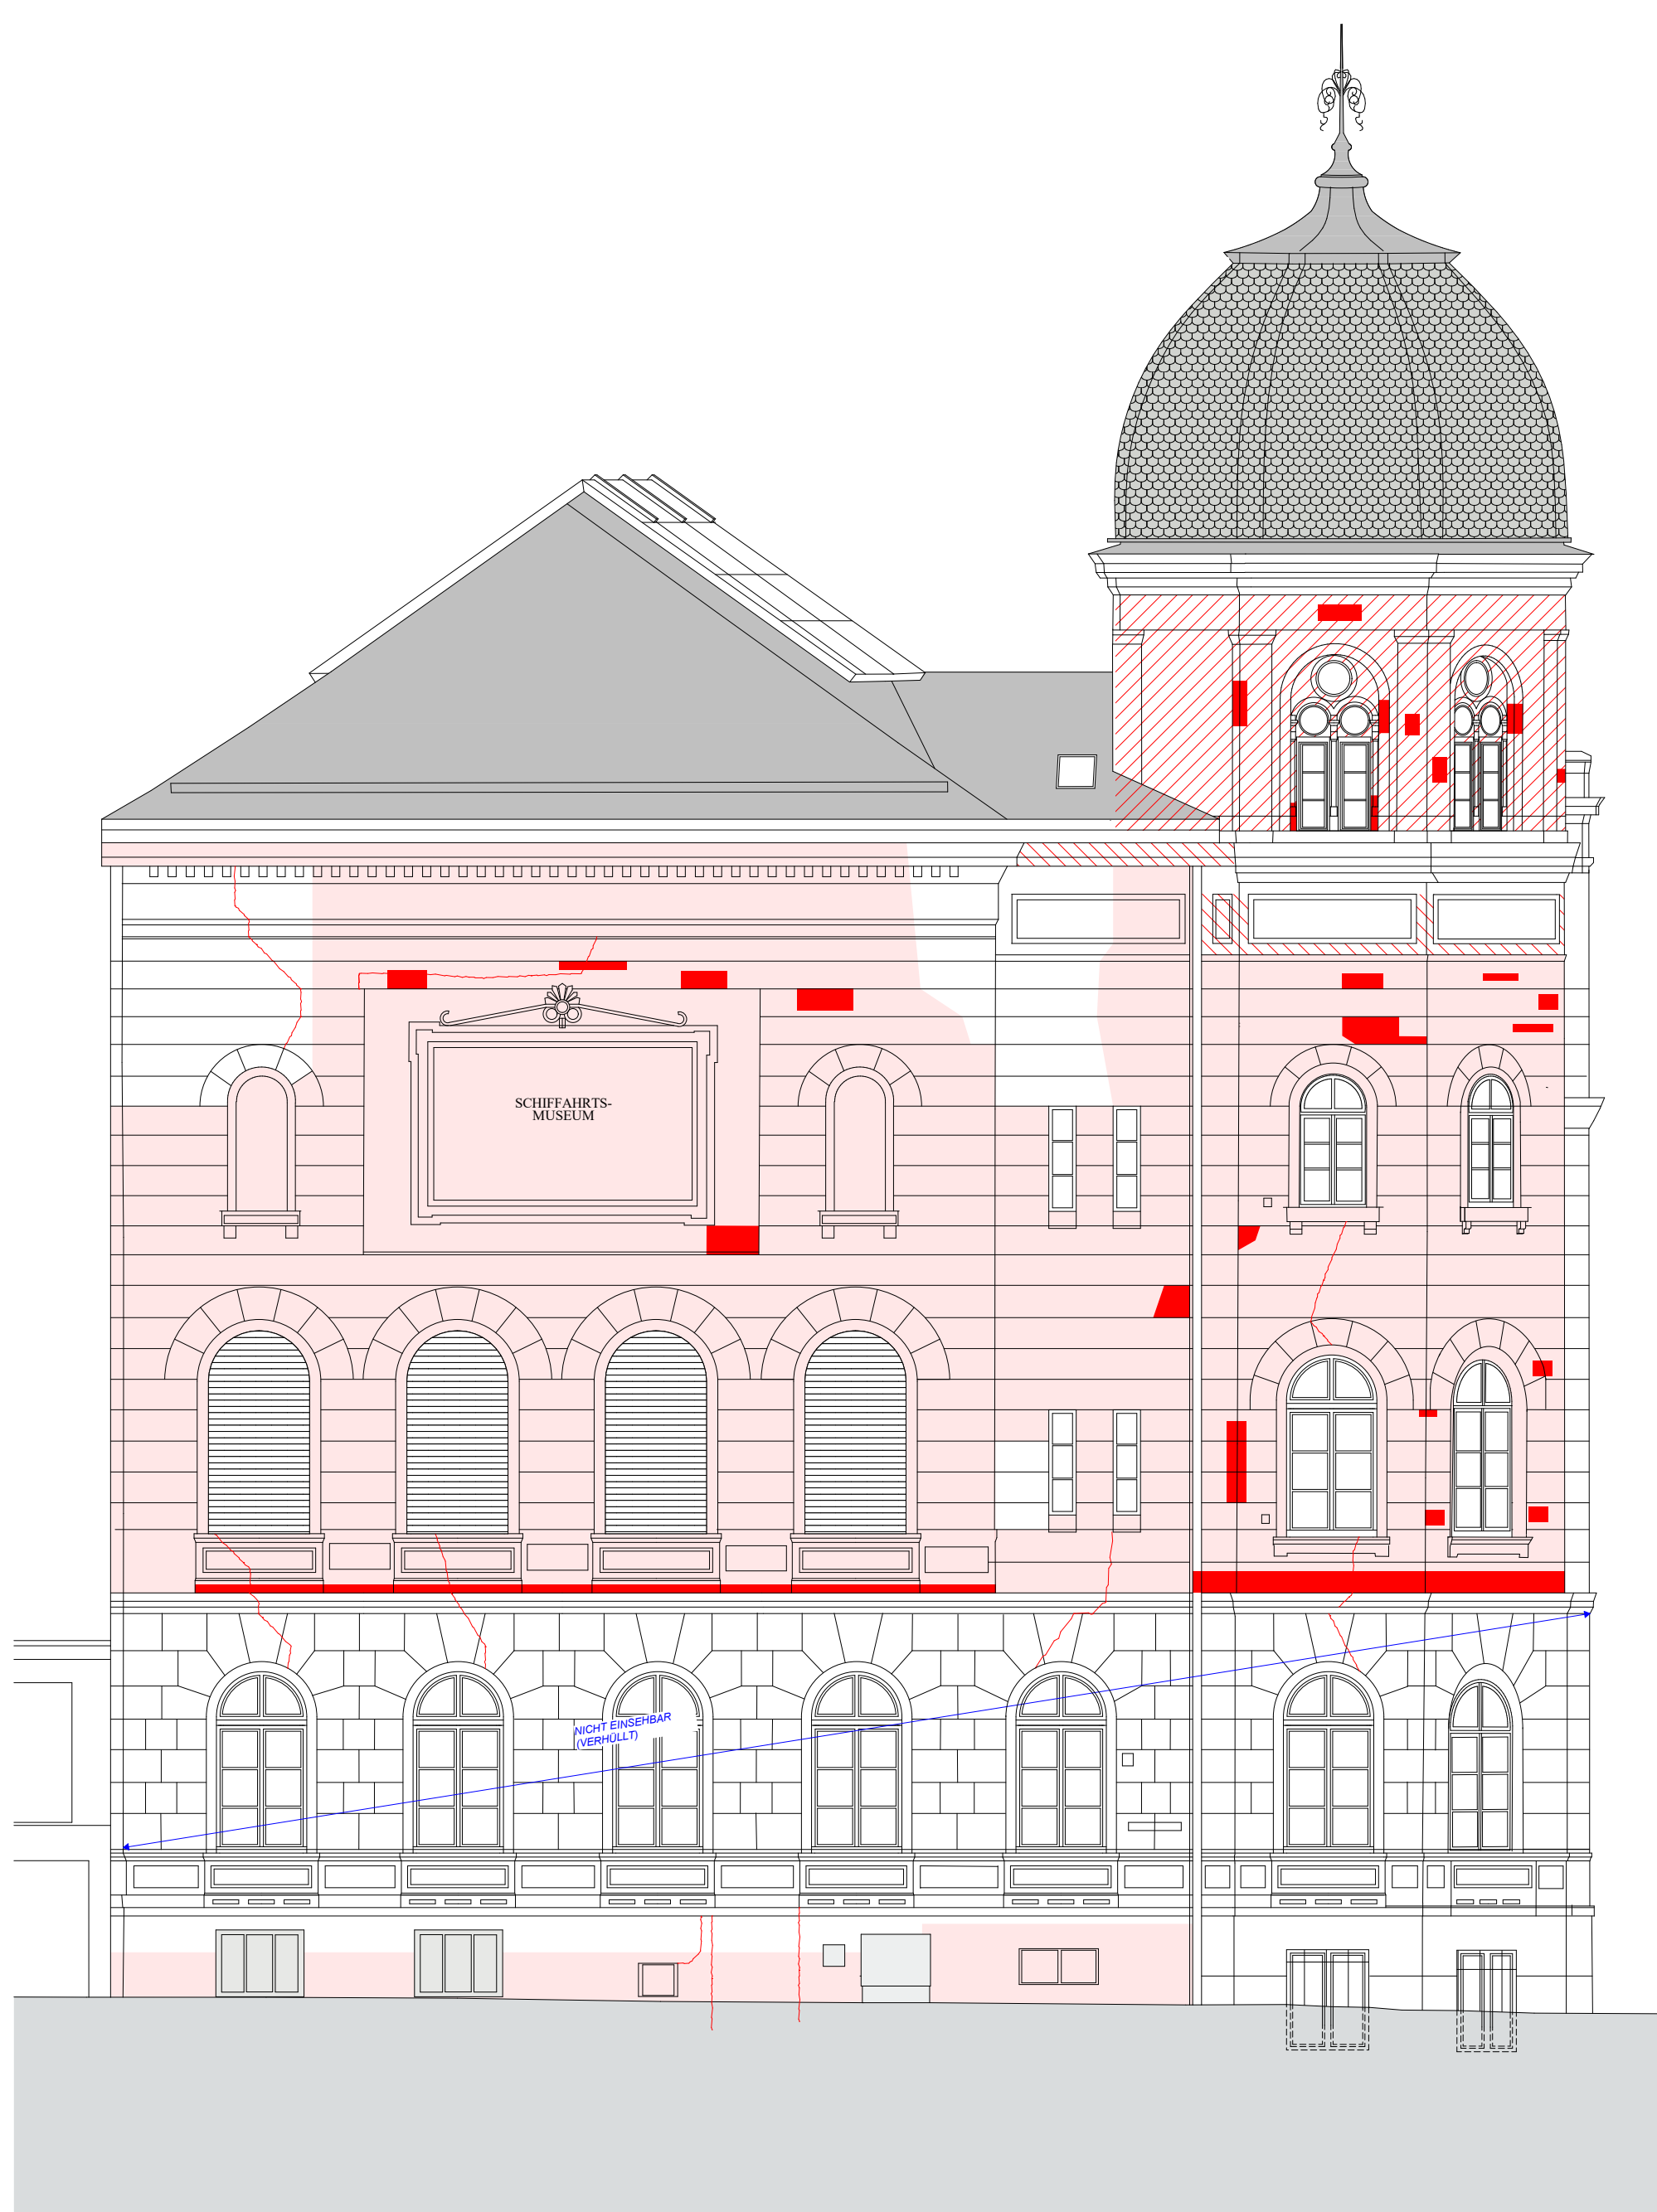
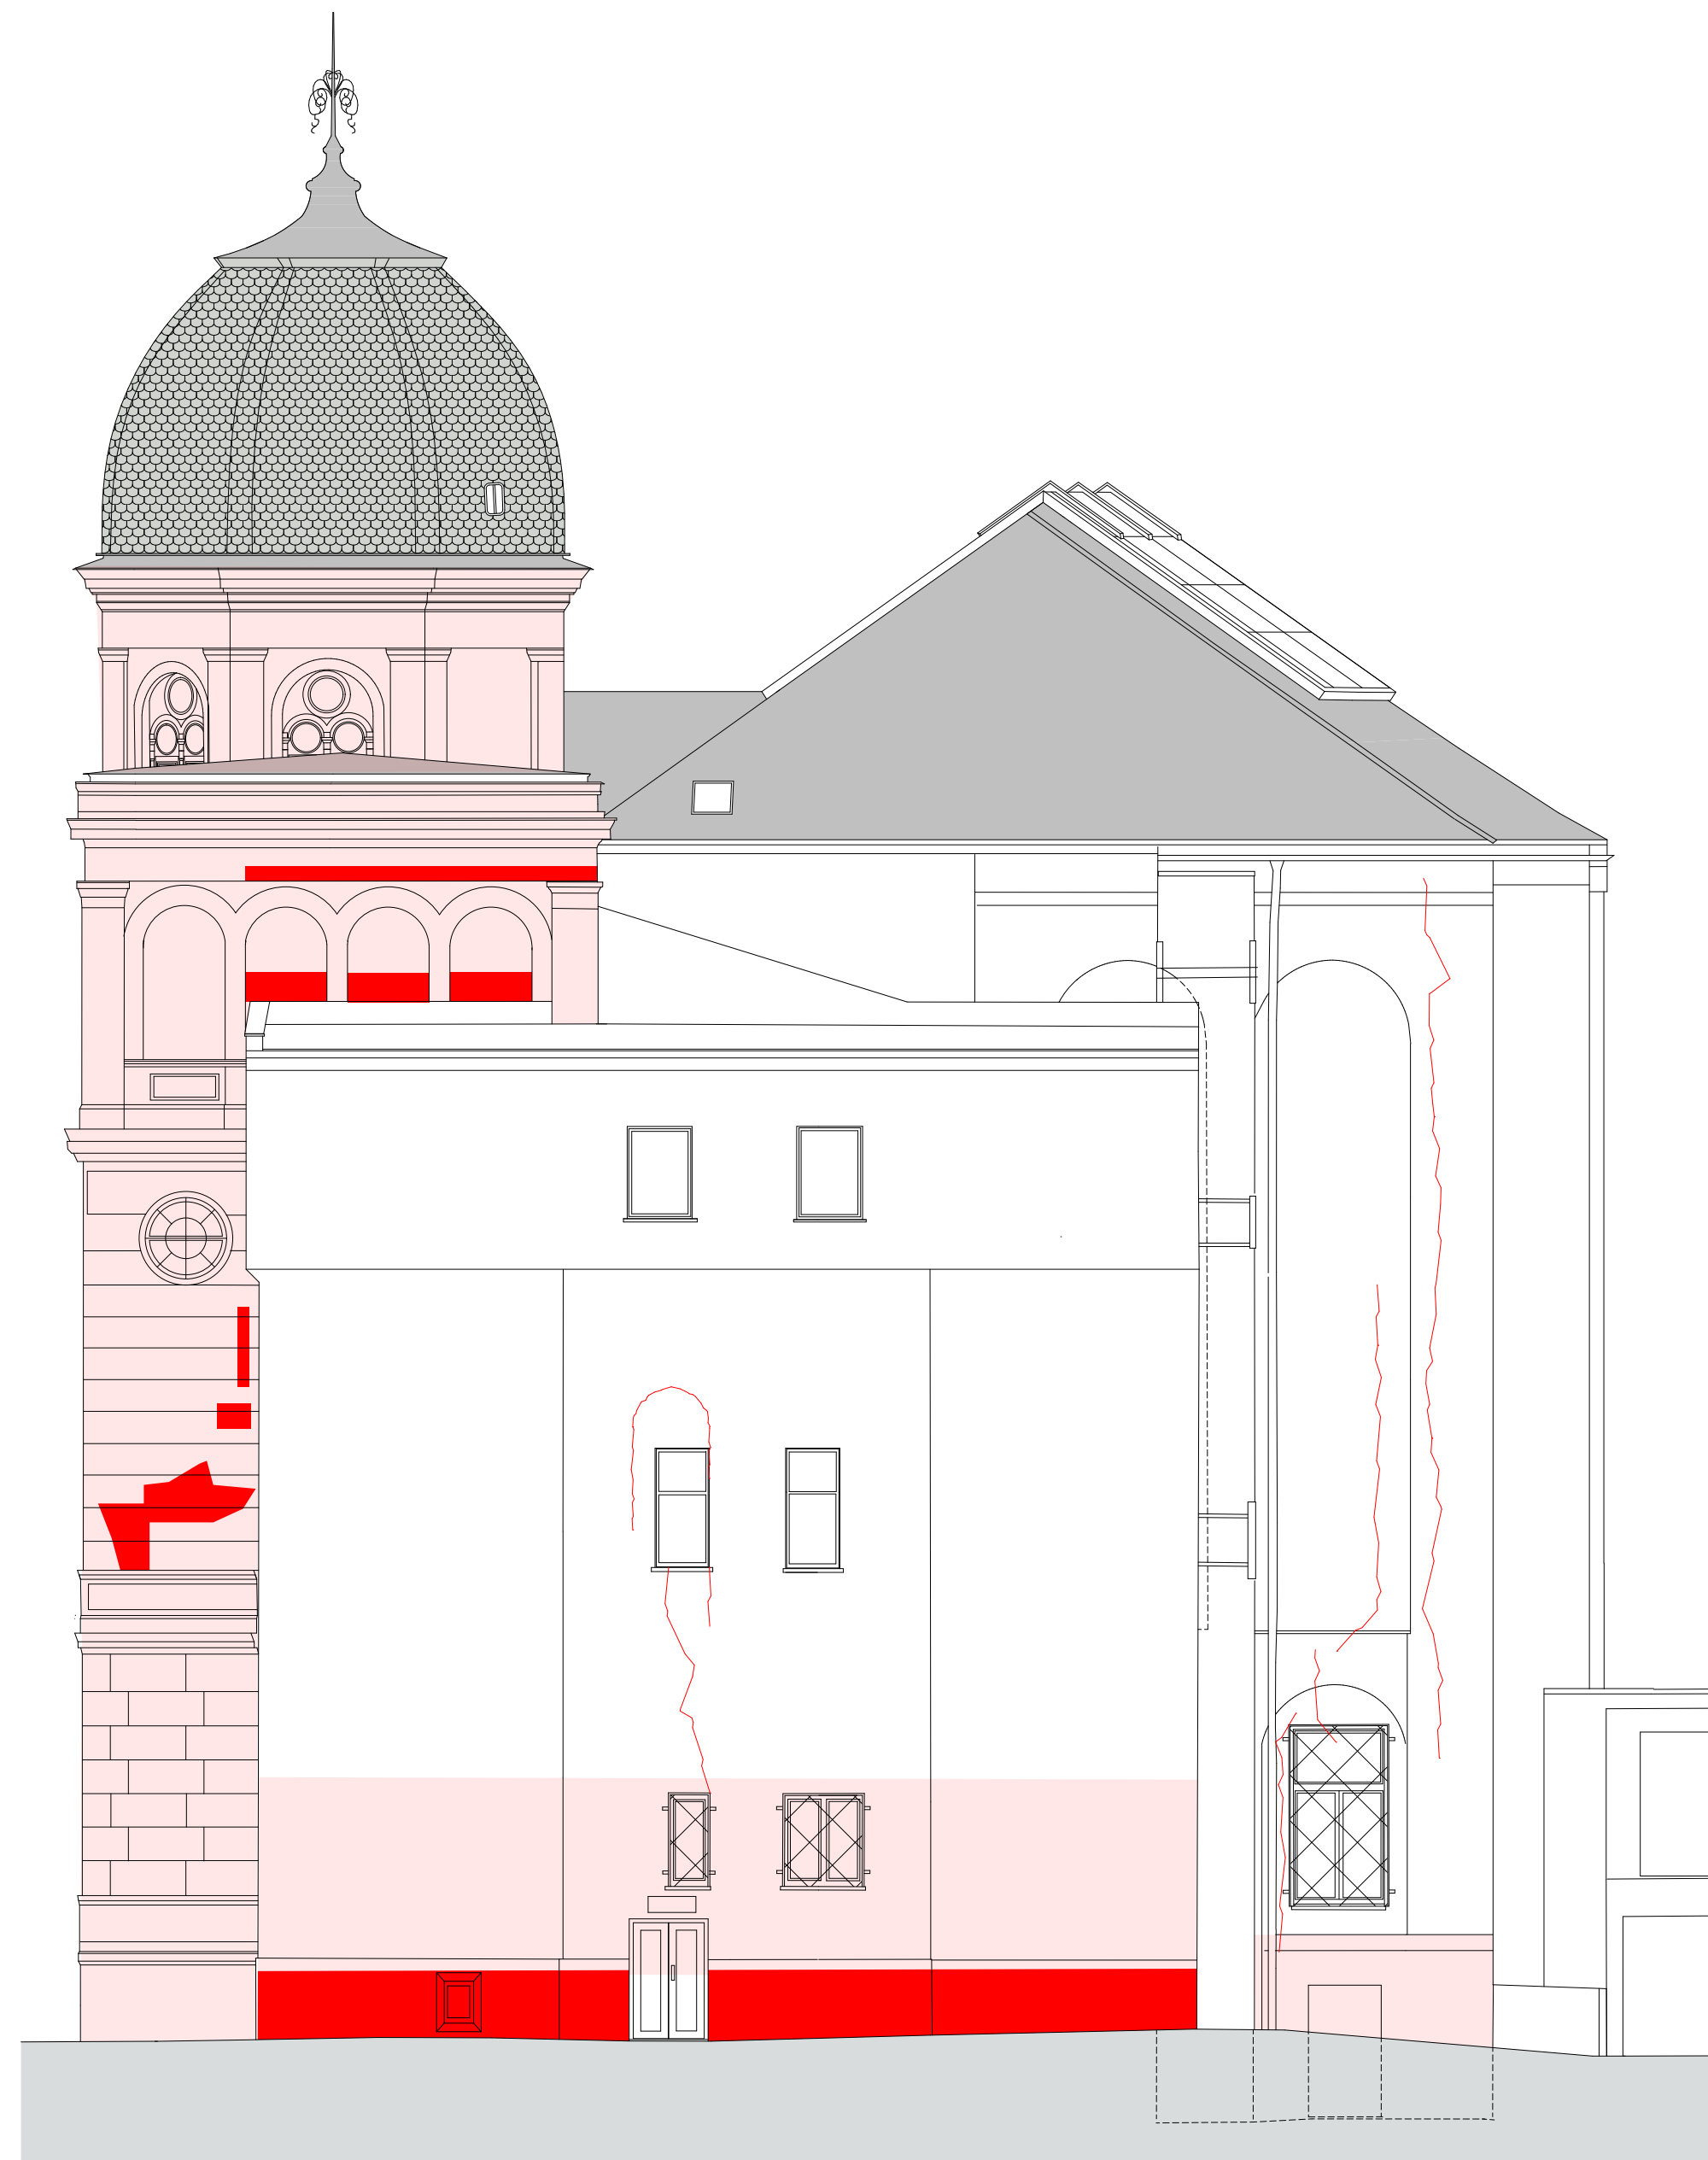
- Größere Risse  
Abgängiger Putz  
Geschädigte Putzfläche

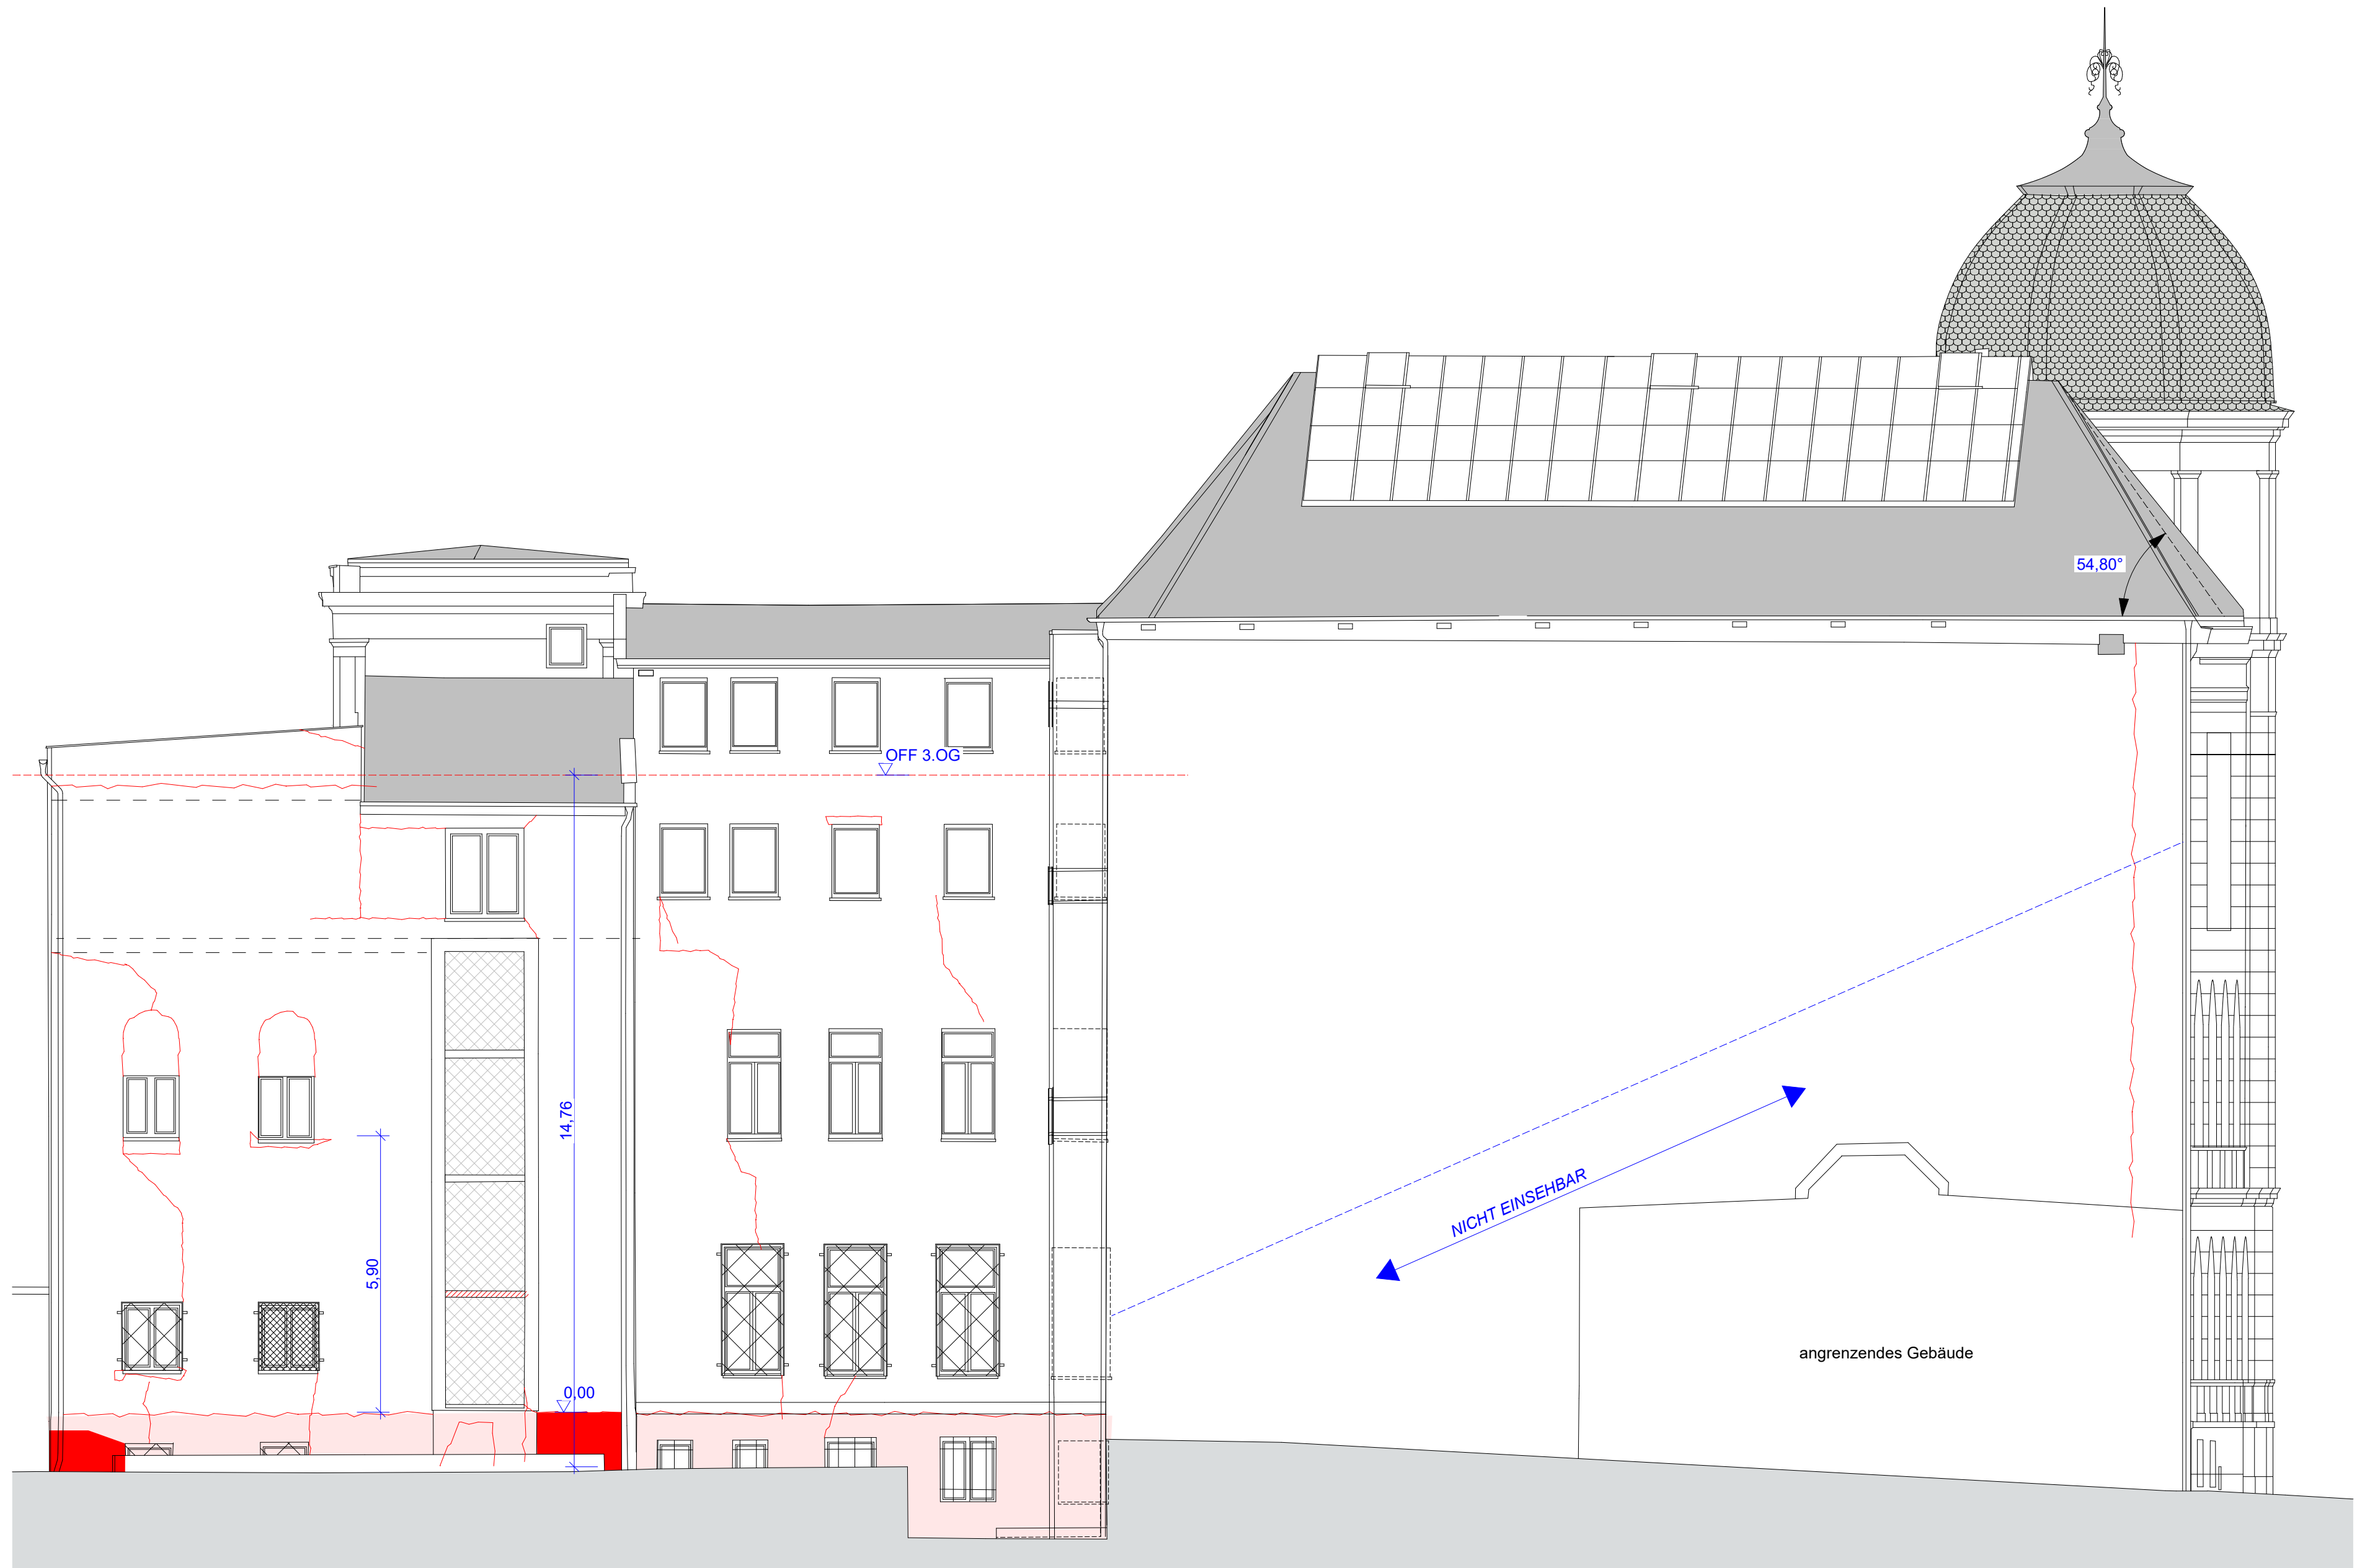
- Größere Risse
- Abgängiger Putz
- Geschädigte Putzfläche

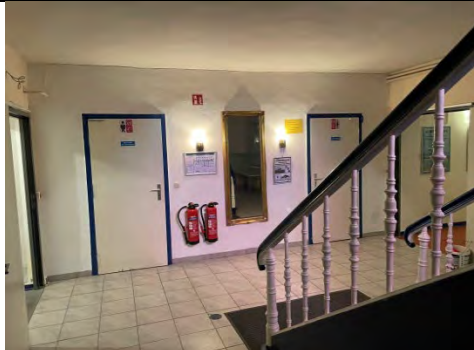
| Kellergeschoss | | | | | | | | | |
|---|---|---|---|---|---|---|---|---|---|
| 0.01 | Treppenraum | | <br>0-01 | <br>0-02 | Feuchtigkeit in Wänden, Putzschäden | → Abdichtung, Putz erneuern<br>- Außenwände<br>- Innenwände | X | X | |

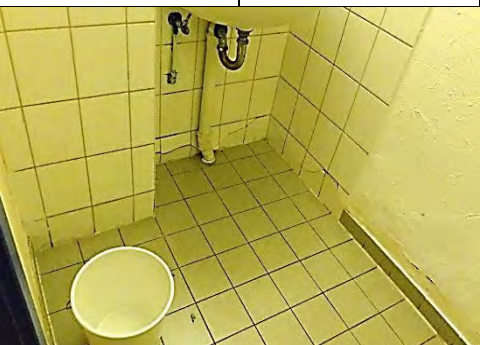
| Kellergeschoss | | | | | | | | | | |
|---|---|---|---|---|---|---|---|---|---|---|
| 0.11 | WC Damen | | | | | | <p>Aufsteigende Feuchtigkeit in den Wänden</p> <p>FB gefliest, nicht einsehbar</p> <p>Setzungsrisse in Wänden und Unterzügen (Korbbögen)</p> <p>Be- und Entlüftung nicht ausreichend (Zuluft über Nebenraum 10, Abluft über Dach?)</p> <p>Putzschäden</p> | <p>→ Abdichtung, Putz erneuern</p> <ul style="list-style-type: none"><li>- Außenwände</li><li>- Innenwände</li></ul> <p>→ Bodenplatte, Abdichtung erneuern</p> <p>→ Estrich, Bodenbelag erneuern</p> <p>→ Mauerwerk instand setzen, Risse kraftschlüssig schließen</p> <p>→ Mechanische Be- und Entlüftung</p> <p>→ Putzerneuerung/-instandsetzung</p> | X | X<br>X<br>X |

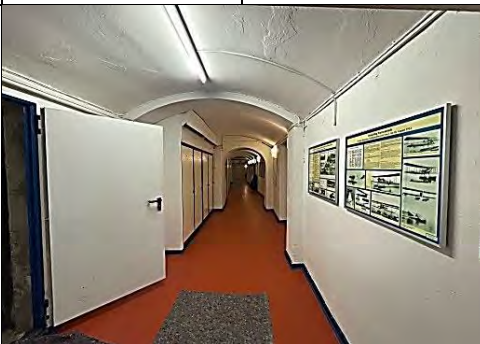
| Kellergeschoss | | | | | | | | | | |
|---|---|---|---|---|---|---|---|---|---|---|
| 0.12 | WC Flur | | | | | | <p>Aufsteigende Feuchtigkeit in den Wänden [0-26],<br/>Feuchtflecken (Wasserschaden?),<br/>Putzschäden<br/>Gewölberisse</p> <p>FB PVC-Belag, nicht einsehbar →</p> <p>Elt.-Leitungen auf Putz (Rettungsweg)<br/>Fernwärme-Leitung mit brennbarer Ummantelung [0-27]</p> <p>brennbare Einbauten aus Holz [0-27] (Rettungsweg, notwendiger Flur)</p> | <p>→ Abdichtung, Putz erneuern, Innenwände</p> <p>→ Putzerneuerung/-instandsetzung</p> <p>→ Tragfähigkeit der Gewölbedecke prüfen, ggf. Decke erneuern</p> <p>→ Bodenplatte, Abdichtung, Estrich, Bodenbelag erneuern</p> <p>→ Unterputzverl. oder verkleiden</p> <p>→ Ersetzen durch nicht brennbares Material</p> <p>→ Abbruch</p> | X | X<br>X<br>X |

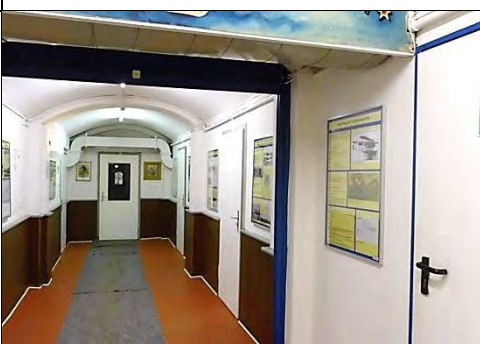
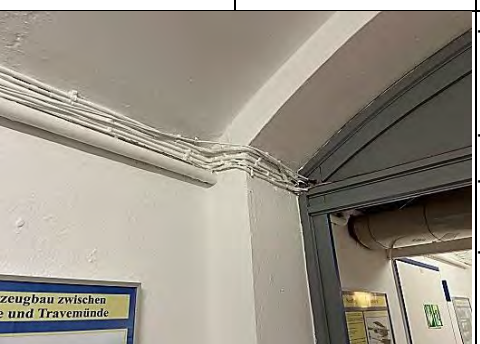
| Kellergeschoss | | | | | | | | | | |
|---|---|---|---|---|---|---|---|---|---|---|
| 0.13 | Flur | | | | | | <p>Gewölberisse, Putzschäden</p> <p>Elt.-Leitungen auf Putz (Rettungsweg)</p> <p>Wandsockel nicht einsehbar (Bekleidung)</p> <p>Boden nicht einsehbar (Belag)</p> | <p>→ Sanierung und Ertüchtigung der Decke, Risse kraftschlüssig schließen, Putzinstandsetzung</p> <p>→ Unterputzverl. oder verkleiden</p> <p>→ vermutlich Abdichtung der Wände erneuern, Putz</p> <p>→ Vermutlich Bodenplatte, Abdichtung, Estrich, Bodenbelag erneuern</p> | X | X<br>X |

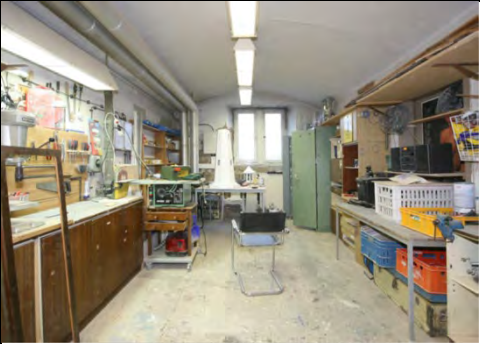
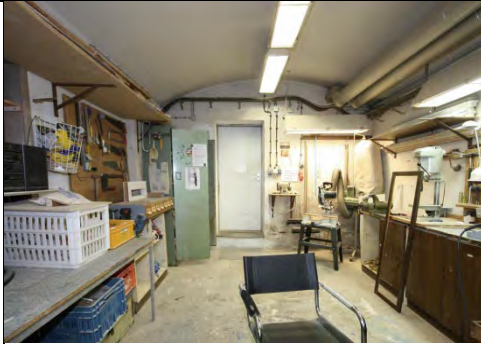
| Kellergeschoss | | | | | | | | | |
|---|---|---|---|---|---|---|---|---|---|
| 0.14 | Werkstatt | | | | Aufsteigende und eindringende Feuchtigkeit in den Wänden, Putzschäden<br>Gewölberisse | → Abdichtung, Putz erneuern<br>- Außenwände<br>- Innenwände<br>→ Sanierung und Ertüchtigung der Decke, Risse kraftschlüssig schließen | X | X | X |
| | | | 0-30 (Foto 2014) | 0-31 (Foto 2014) | Boden: Estrich mehrfach gerissen | → Bodenplatte, Abdichtung erneuern<br>→ Estrich, Bodenbelag erneuern | | | X |
| | | | | | Holzfenster undicht, Rahmen und Flügel schadhaft und / oder verzogen | → Fenstererneuerung | X | | |

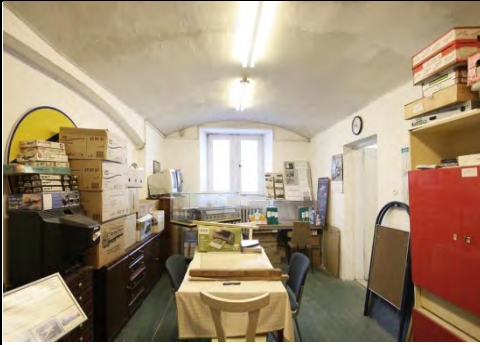
| Kellergeschoss | | | | | | | | | |
|---|---|---|---|---|---|---|---|---|---|
| 0.16 | Magazin (Abstellraum) | | | | Aufsteigende Feuchtigkeit in den Wänden, Putzschäden | → Abdichtung, Putz erneuern<br>- Außenwände<br>- Innenwände | X | X | X |
| | | | 0-32 | | Gewölberisse, Putzschäden | → Sanierung und Ertüchtigung der Decke, Risse kraftschlüssig schließen, Putzinzustandsetzung | | | X |

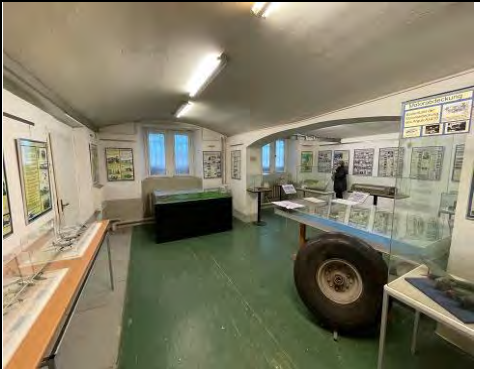
| Kellergeschoss | | | | | | | | | |
|---|---|---|---|---|---|---|---|---|---|
| 0.17 | Magazin (Ausstellung Heinkel) | | | | Aufsteigende Feuchtigkeit in den Wänden, Putzschäden | → Abdichtung, Putz erneuern<br>- Außenwände<br>- Innenwände | X | X | X |
| | | | 0-33 | 0-34 | Holzfenster undicht, Rahmen und Flügel schadhaft und /oder verzogen | → Fenstererneuerung | | | X |

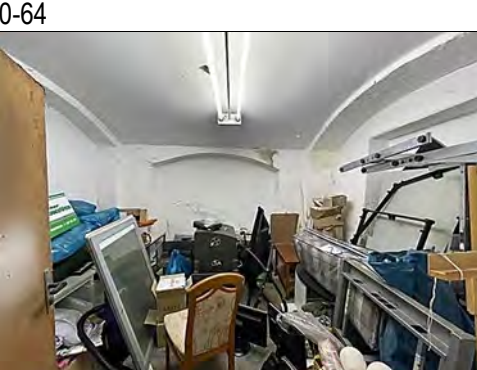
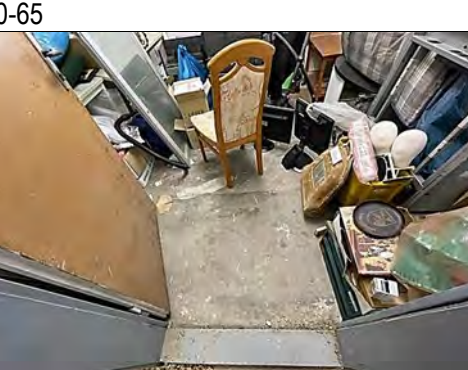
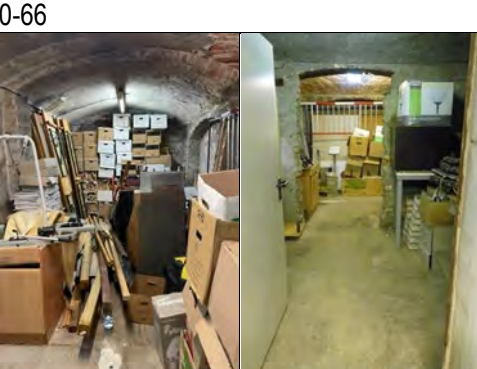
| Kellergeschoss | | | | | | | | |
|---|---|---|---|---|---|---|---|---|
| 0.23 | Kellerraum | | | | Aufsteigende und eindringende Feuchtigkeit in den Wänden, Putzschäden<br>Gewölberisse, Setzungsrisse im Wandmauerwerk, Risse in den Korbbogenstürzen<br>Boden: mehrfach gerissen, mit Fehlstellen<br><br>gesamter Raum vermüllt | → Abdichtungen, Putz erneuern<br>- Außenwände<br>- Innenwände<br>→ Sanierung und Ertüchtigung der Decke, Risse und Fehlstellen kraftschlüssig schließen<br>→ Bodenplatte, Abdichtung erneuern<br>→ Estrich, Bodenbelag erneuern<br>→ beräumen | X | X |

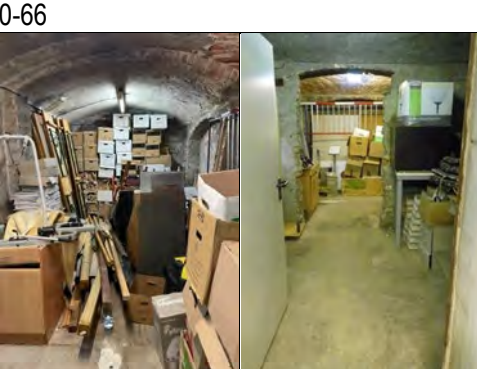
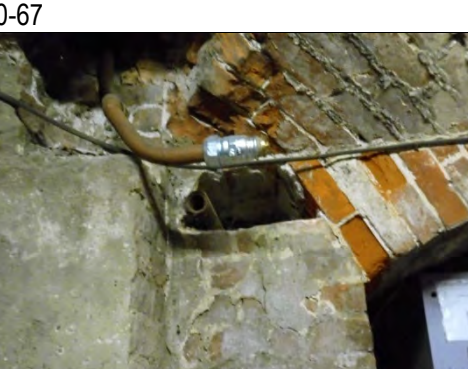
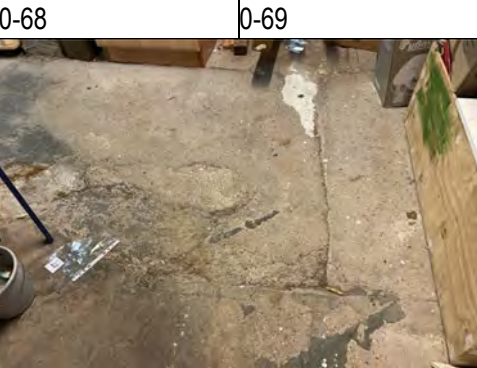
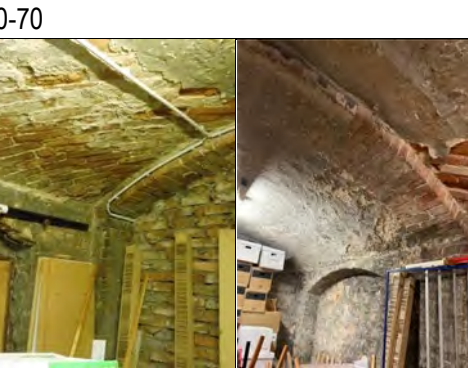
| Kellergeschoss | | | | | | | | |
|---|---|---|---|---|---|---|---|---|
| 0.24 | Kellerraum | | | | Aufsteigende und eindringende Feuchtigkeit in den Wänden, Putzschäden<br>Gewölberisse, Setzungsrisse im Wandmauerwerk, Risse in den Gurtbögen<br>Boden: mehrfach gerissen, mit Fehlstellen<br><br>Auflager der Gurtbögen mehrfach zerstört (Leitungsdurchführungen) zugemüllt | → Abdichtungen, Putz erneuern<br>- Außenwände<br>- Innenwände<br>→ Sanierung und Ertüchtigung der Decke, Risse und Fehlstellen kraftschlüssig schließen<br>→ Bodenplatte, Abdichtung erneuern<br>→ Estrich, Bodenbelag erneuern<br>→ Auflager instand setzen<br>→ Beräumen | X | X |

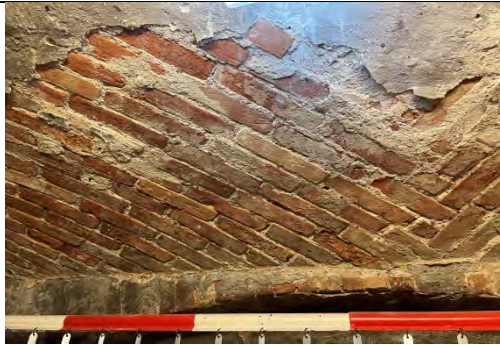
| Kellergeschoss | | | | | | | | |
|---|---|---|---|---|---|---|---|---|
| | | | | | Auflager der Gurtbögen mehrfach zerstört (Leitungsdurchführungen), Stürze ca. mittig gerissen<br>Raum ist vermüllt mit brennbaren Stoffen | → Sturzaufleger instand setzen. Fehlstellen und Risse kraftschlüssig schließen<br>→ beräumen (Rettungsweg!) | X | X |

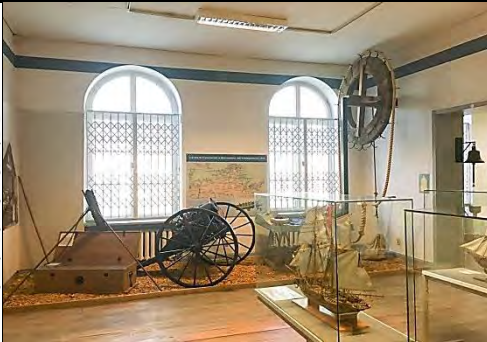
| Erdgeschoss | | | | | | | | | |
|---|---|---|---|---|---|---|---|---|---|
| 1.09 | Ausstellung | | <br>1-22 | <br>1-23 | <br>1-24 | <ul style="list-style-type: none"><li>- Holz-Verbundfenster undicht, Rahmen und Flügel schadhaft und verzogen, Beschläge defekt</li><li>- Dielung mit Schäden</li><li>- Setzungsrisse an den Türstürzen Zu Raum 1.07 und 1.10</li><li>- Risse in der Wand zu Raum 1.04</li></ul> | <ul style="list-style-type: none"><li>→ Fenstererneuerung</li><li>→ Dielung überarbeiten</li><li>→ Ursache erkunden, Mauerwerksverband wieder herstellen, Putz</li></ul> | X | X<br><br>X |

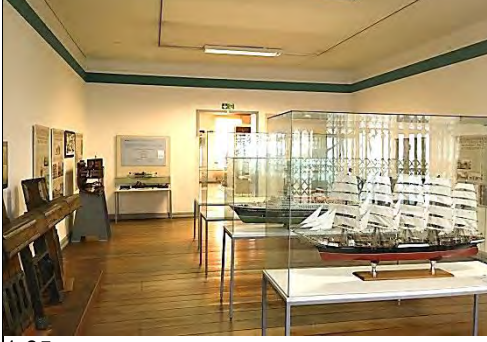
| Erdgeschoss | | | | | | | | | |
|---|---|---|---|---|---|---|---|---|---|
| 1.10 | Ausstellung | | <br>1-25 | <br>1-26 | | <ul style="list-style-type: none"><li>- Holz-Verbundfenster undicht, Rahmen und Flügel schadhaft und verzogen, Beschläge defekt</li><li>- Dielung mit Schäden</li><li>- Setzungsrisse an den Türstürzen zu Raum 1.09 und 1.11</li></ul> | <ul style="list-style-type: none"><li>→ Fenstererneuerung</li><li>→ Dielung überarbeiten</li><li>→ Ursache erkunden, Mauerwerksverband wieder herstellen, Putz</li></ul> | X | X<br>X |

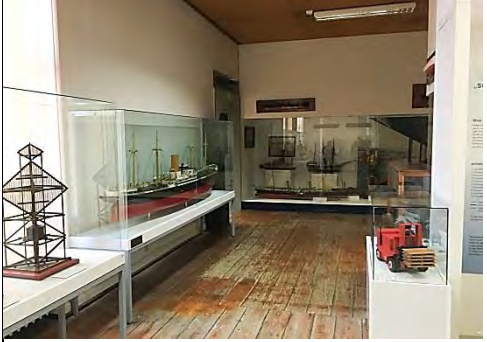
| Erdgeschoss | | | | | | | | | |
|---|---|---|---|---|---|---|---|---|---|
| 1.11 | Ausstellung | | <br>1-27 | <br>1-28 | | <ul style="list-style-type: none"><li>- Holz-Verbundfenster undicht, Rahmen und Flügel schadhaft und verzogen, Beschläge defekt</li><li>- Dielung mit Schäden</li><li>- Setzungsrisse an den Türstürzen zu Raum 1.10</li></ul> | <ul style="list-style-type: none"><li>→ Fenstererneuerung</li><li>→ Dielung überarbeiten</li><li>→ Ursache erkunden, Mauerwerksverband wieder herstellen, Putz</li></ul> | X | X<br>X |

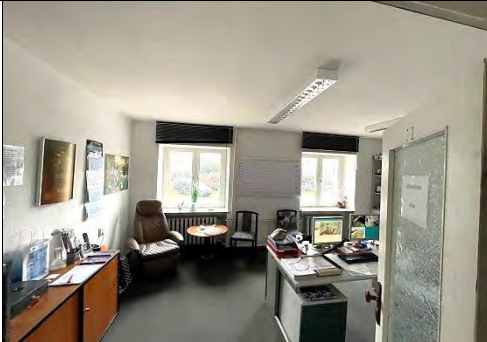
| Erdgeschoss | | | | | | | | | |
|---|---|---|---|---|---|---|---|---|---|
| 1.15 | Aufenthalt | | <br>1-29 | | | <ul style="list-style-type: none"><li>- Holzfenster undicht, Rahmen und Flügel schadhaft</li><li>- 2. Rettungsweg (Fenster) verschlossen mit Gitter</li></ul> | <ul style="list-style-type: none"><li>→ Fenstererneuerung</li><li>→ Gitter demontieren</li></ul> | | |

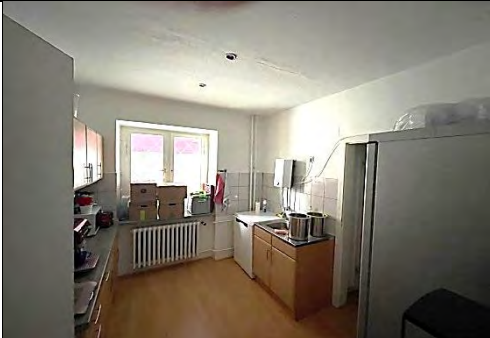
| Erdgeschoss | | | | | | | | |
|---|---|---|---|---|---|---|---|--|
| 1.16 | Aufenthalt | | <br>1-31 | | - Holzfenster undicht, Rahmen und Flügel<br>schadhaft und /oder verzogen | → Fenstererneuerung | | |

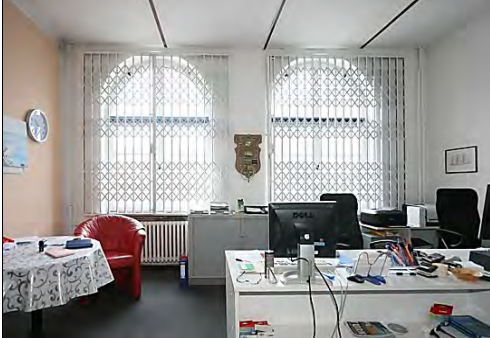
| Erdgeschoss | | | | | | | | |
|---|---|---|---|---|---|---|---|--|
| 1.19 | Büro | | <br>1-26 | Foto 2012 | - Holz-Verbundfenster undicht, Rahmen<br>und Flügel schadhaft und /oder verzogen | → Fenstererneuerung | | |

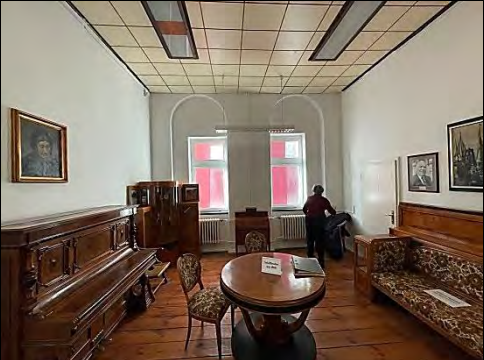
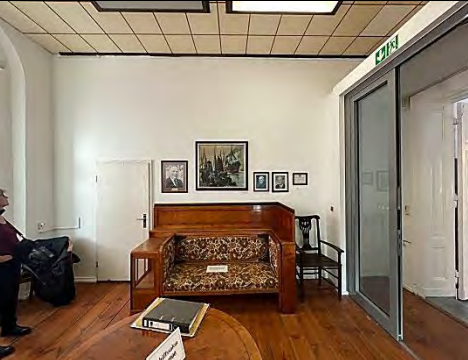
| 1.Obergeschoss | | | | | | | | |
|---|---|---|---|---|---|---|---|---|
| 2.04<br>Ausstellung<br>(Büro) | | | | | <p>Holzfenster (1974) undicht, Rahmen und Flügel schadhaft</p> <p>kleine Schäden an der Dielung</p> | <p>→ Fenstererneuerung</p> <p>→ Dielung überarbeiten</p> | X | X |

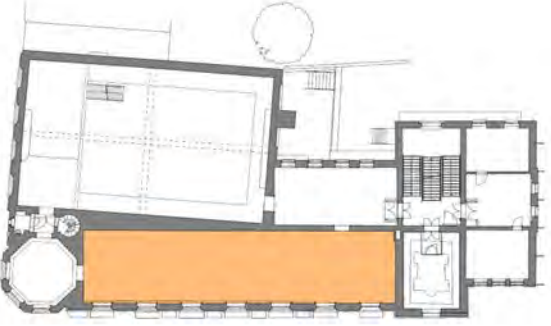
| 1.Obergeschoss | | | | | | | | |
|---|---|---|---|---|---|---|---|---|
| 2.08<br>Ausstellung | | | | | Holzfenster undicht, Rahmen und Flügel schadhaf und verzogen, Beschläge defekt<br>div. senkrechte Mauerwerksrisse<br><br>Schäden an der Dielung | → Fenstererneuerung<br>→ Wiederherstellung des MW-Verbandes, Putz<br>→ Dielung überarbeiten | X | X<br>X |

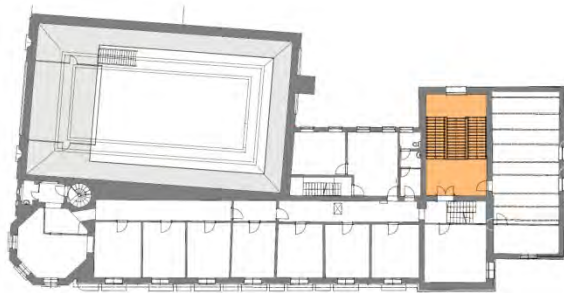
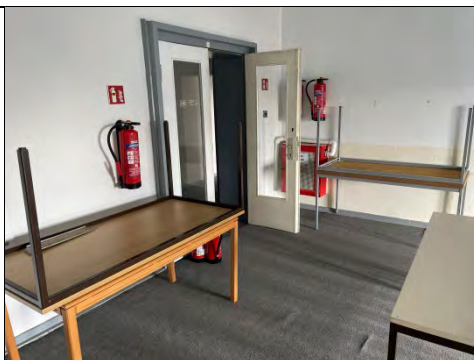
| 2. Obergeschoss | | | | | | | | | | |
|---|---|---|---|---|---|---|---|---|--|---|
| 3.01 | Treppenraum | | | | <div><div>- Höhe des Treppengeländers zu gering (80 cm), Geländer nicht absturzsicher</div><div>- Zuluft unklar</div><div>- Sperrgut (Brandlast)</div><div>-</div><div>-</div></div> | <div>→ Erhöhung des Geländers</div> <div>→ Ergänzung der Füllungen</div> <div>→ Zugangstüren im EG mit Feststellern versehen als Zuluft für Rauchabzug</div> <div>→ Brandlast entfernen</div> <div>*) Gefährungsbeurteilung erforderlich</div> | X | (X) *)<br>(X) *) | | |

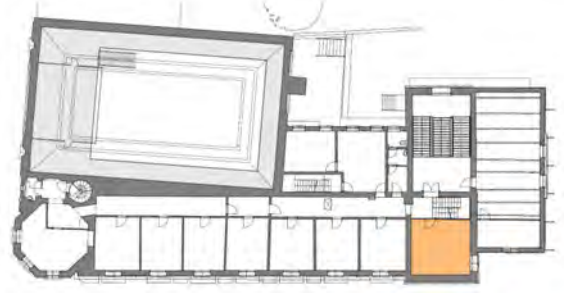
| 2. Obergeschoss | | | | | | | | | | |
|---|---|---|---|---|---|---|---|---|--|---|
| 3.05 | Abstellraum („Archiv“) | | | | <div><div>- Holz-Verbundfenster undicht, Rahmen und Flügel geschädigt und verzogen</div><div>- Bodenbelag beschädigt</div><div>- Decke zum 1. OG ohne Schüttung (nicht mindestens feuerhemmend)</div><div>- mit Sperrgut vollgestellt</div><div>-</div></div> | <div>→ Fenstererneuerung</div> <div>→ Erneuerung des Bodenbelags</div> <div>→ Brandschutztechnische Aufrüstung der Decke</div> <div>→ Beräumen</div> | | X<br><br>X<br>X | | |

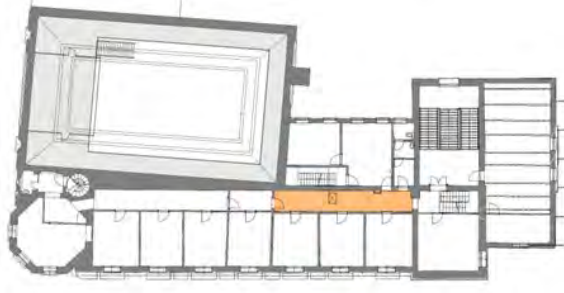
| 2. Obergeschoss | | | | | | | | | | |
|---|---|---|---|---|---|---|---|---|--|---|
| 3.06 | Flur | | | | <div><div>- Unterdecke geöffnet</div><div>- brennbare Einbauten im Rettungsweg</div><div>- Bodenbelag beschädigt</div></div> | <div>→ Verschluss der Unterdecke</div> <div>→ Abbruch der Verkleidungen</div> <div>→ Erneuerung des Bodenbelags</div> | | X<br>X<br>X | | |

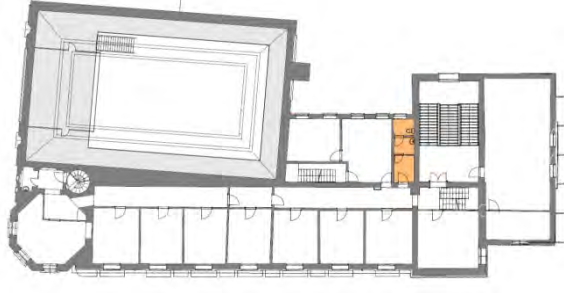
| 2. Obergeschoss | | | | | | | | | | |
|---|---|---|---|---|---|---|---|---|--|---|
| 3.07<br>bis<br>3.09 | WC, Vorraum, Flur (zzt. nicht genutzt) | | | | | | <div><div>- Fenster mit Isolierverglasung undicht, Rahmen und Flügel angegriffen und verzogen, Beschläge defekt</div><div>- Durchfeuchtungen infolge undichten Fensters</div><div>- Sanitärgerät in desolaten Zustand, nicht nutzbar, Durchfeuchtungen infolge undichter Leitungen</div><div>- Bodenbelag beschädigt</div><div>- MW-Riss im Bereich eines Abluftkanals / Schornsteines</div></div> | <div>→ Fenstererneuerung</div> <div>→ Fenstererneuerung</div> <div>→ Erneuerung Sanitärinstallation</div> <div>→ Erneuerung des Bodenbelags</div> <div>→ Riss kraftschlüssig schließen, Putz)</div> | | X<br><br>X<br>X<br>X<br>X |

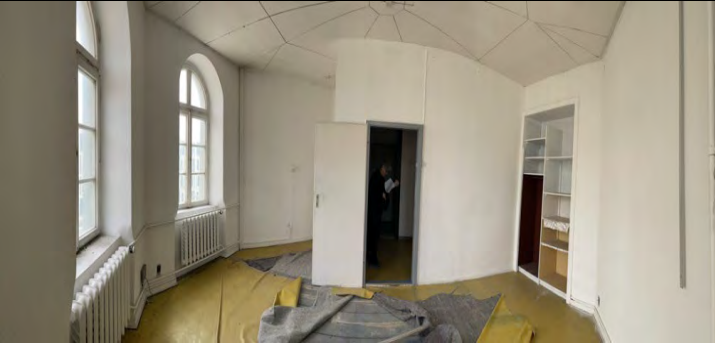
| 2. Obergeschoss | | | | | | | | |
|---|---|---|---|---|---|---|---|---|
| 3.22 | | | | | <ul style="list-style-type: none"><li>- Holz-Verbundfenster undicht, Rahmen angegriffen und verzogen, Beschläge defekt</li><li>- Brüstungsmauerwerk gerissen</li><li>- Bodenbelag beschädigt</li></ul> | <ul style="list-style-type: none"><li>→ Fenstererneuerung</li><li>→ Rissanierung (Mauerwerksverband herstellen, Putz)</li><li>→ Erneuerung des Bodenbelags</li></ul> | X | <br><br>X<br>X |

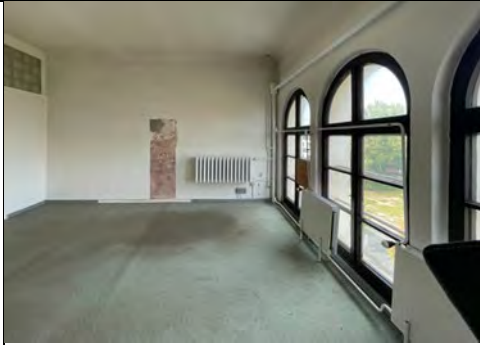
| 3. Obergeschoss | | | | | | | | | |
|---|---|---|---|---|---|---|---|---|---|
| 4.02 | Büro | | | | | <ul style="list-style-type: none"><li>- Holz-Verbundfenster undicht, Rahmen und Flügel schadhaft und verzogen, Beschläge defekt</li><li>- Heizkörper stehen innen vor Fenster</li><li>- Absturzsicherung vor Fenstern nicht ausreichend</li><li>- div. Putzrisse</li></ul> | <ul style="list-style-type: none"><li>→ Fenstererneuerung</li><li>→ Heizungskonzept korrigieren</li><li>→ Absturzsicherung erneuern</li><li>→ Putzrisse schließen</li></ul> | X | <div>X</div> <div>X</div> <div>X</div> |

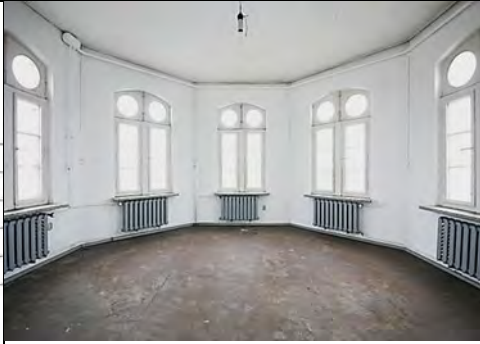
| 3. Obergeschoss | | | | | | | | | |
|---|---|---|---|---|---|---|---|---|---|
| 4.04 | Büro<br>(Turmzimmer) | | | | | <ul style="list-style-type: none"><li>- Holz-Verbundfenster undicht, Rahmen und Flügel schadhaft und verzogen, Beschläge defekt</li><li>- Fenster z. T. zugeschraubt wegen eindringendem Niederschlag (ohne Olive, auch „Notausstieg“)</li><li>- Fensterlaibungen außen: Betonstuck löst sich (Korrosion der Bewehrung), Sohlbankverblechung außen fehlt bzw. nicht gegen Hinterlaufen gesichert</li></ul> | <ul style="list-style-type: none"><li>→ Fenstererneuerung</li><li>→ Fenstererneuerung</li><li>→ s. Teil Fassade</li></ul> | X | <div>X</div> <div>X</div> <div>X</div> |

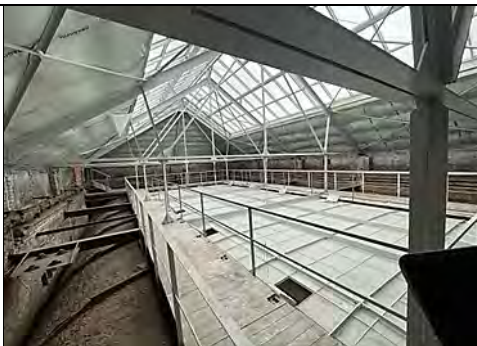
| 3. Obergeschoss | | | | | | | | | | | | | | |
|---|---|---|---|---|---|---|---|---|---|---|---|---|--|--|
| 4.05 | Dachraum über Oberlichtsaal | | | | | <ul style="list-style-type: none"><li>- Massive Schäden und Fehlstellen im Drempelmauerwerk aus dem Jahr 1903</li><li>- Vielzahl von Mauerwerksrissen, geschossübergreifende Risse in den Raumecken</li><li>- Wandöffnungen zu geschossübergreifenden Kanälen</li><li>- Lichtdecke nicht sicher zu reinigen</li></ul> | <ul style="list-style-type: none"><li>→ Mauerwerksschäden ausbessern, Mauerwerksverband herstellen</li><li>→ Mauerwerksverbund in den Wandecken herstellen</li><li>→ Prüfen, ob offene Verbindungen mit KG, EG, 1. OG), wenn ja-schließen</li><li>→ Reinigungsverfahren prüfen, ggf. Fallsicherungen nachrüsten</li></ul> | | X | | | | | |
