## Museumsgebäude August- Bebel-Straße 1 in 18055 Rostock (ehemaliges Schiffmuseum)

### Bauliche Bestandsaufnahme, Mängel- und Schadensbeschreibung

Rostock, 21.02./02.04.2025

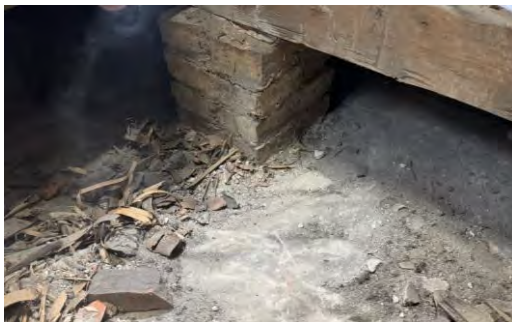
Die Kellerdecke besteht aus einer gewölbten Massivdecke als Preußische Kappe zwischen gemauerten Gurtbögen. Die Gewölbedecke weist mehrheitlich an der Unterseite Risse in unterschiedlicher Stärke auf. Diese wurden in der Vergangenheit teilweise wiederholt überarbeitet, zeigen sich aber immer wieder. Zwei Gewölbefelder in der südöstlichen Gebäudeecke sind so stark geschädigt, dass sie aufwändig abgestützt wurden.

Als eine Besonderheit ist festzustellen, dass der Fußboden des EG nicht mittels flächig aufgelagerter Lagerhölzer hergestellt wurde, sondern mit einer über kleine Mauerpfeiler punktförmig auf dem Gewölbe abgesetzten Holzbalkendecke.

Den historischen Bauplänen ist eine Gewölbedicke von ca. 24 cm = 1 Stein zu entnehmen. An einem Deckendurchbruch wurde vor Ort eine Gewölbedicke von ca. 12 cm =  $\frac{1}{2}$  Stein gemessen. Da die Tragfähigkeit des Gewölbes stark von der Gewölbedicke abhängt, muss dieser Widerspruch in der weiteren Planung geklärt werden.

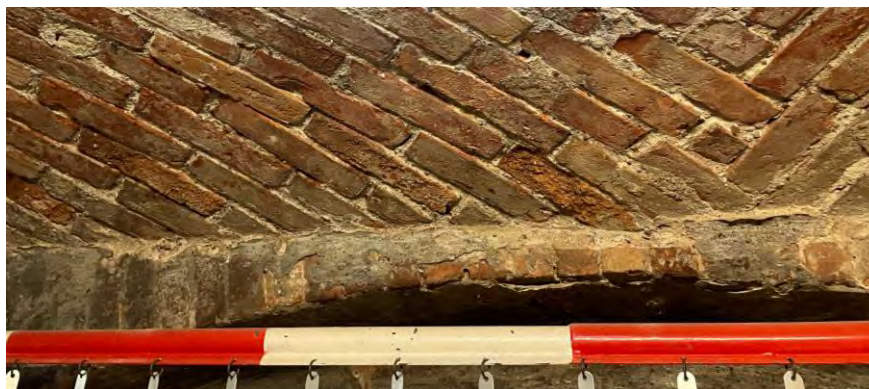
Dem nachfolgenden Foto ist zu entnehmen, dass das Deckengewölbe augenscheinlich stumpf und somit konstruktiv ungünstig gegen den Korbbogen läuft. Das Deckengewölbe ist auch aus diesem Grund auf unnachgiebige Auflager zwingend angewiesen, damit durch die Horizontalkräfte ausreichende Reibung aufgebaut werden kann.

An der Deckenunterseite nur Läufer erkennbar, so dass auf eine Gewölbedicke von nur  $\frac{1}{2}$  Stein geschlossen wird.

**Aufgrund der vorgenannten Gründe ist davon auszugehen, dass die Decke über Kellergeschoss saniert und ertüchtigt werden muss. Eine Lasterhöhung ist ohne Zusatzmaßnahmen ausgeschlossen.**

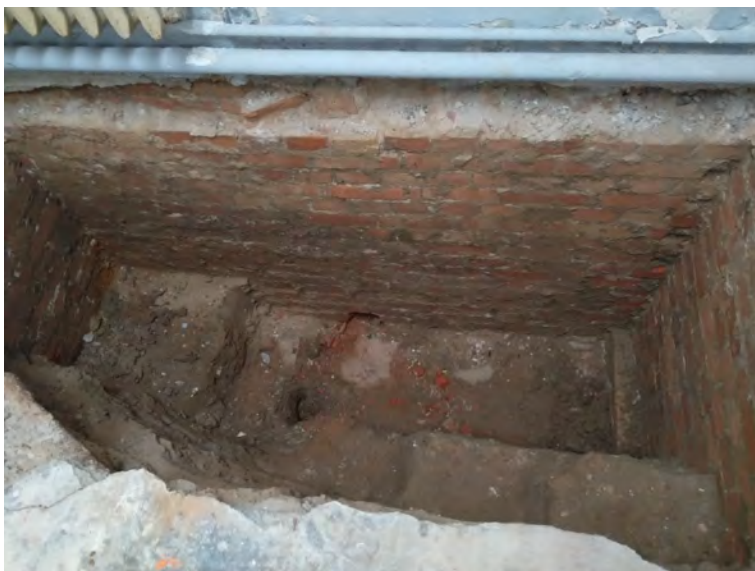
Foto 1: Schurf 1

Durch den Schurf 1 an der östlichen Außenwand (siehe Anlage 1) wurde von OK Estrich aus ein ca. 130 cm hoher Sockel aus Ziegelmauerwerk festgestellt. Darunter schließt sich eine hier 2-lagige Feldsteinpackung mit einem Überstand zum Mauerwerk von ca. 30 cm und in einer Stärke von ca. 40 cm an (siehe auch nachfolgendes Foto 1).

Die Gründungssohle der Feldsteinpackung liegt hier somit ca. 170 cm u. OK Estrich.

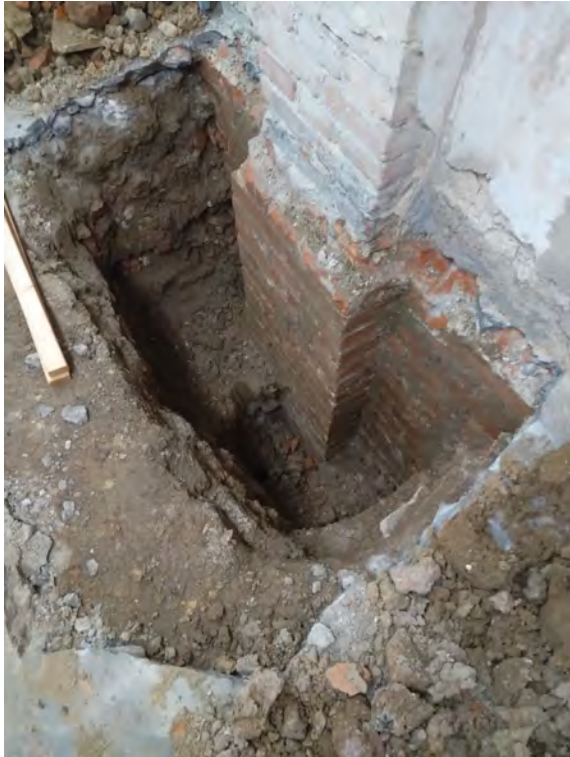
Foto 2: Schurf 2

Der an einer Kellergewölbestütze ausgeführte Schurf 2 erkundete einen Sockel aus Ziegelmauerwerk mit einem Überstand von ca. 8 cm zur aufgehenden Wand und einer Höhe von ca. 165 cm. Darunter schließt sich wiederum eine ca. 40 cm starke Feldsteinpackung mit einem Überstand von mind. 30 cm zum aufgehenden Mauerwerkssockel an.

Es kann hier von einer Einbindetiefe der Gründung von mind. 200 cm in Bezug zu OK Estrich ausgegangen werden.

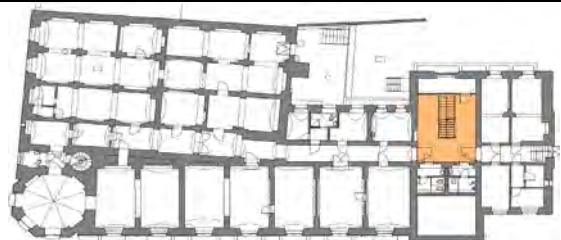
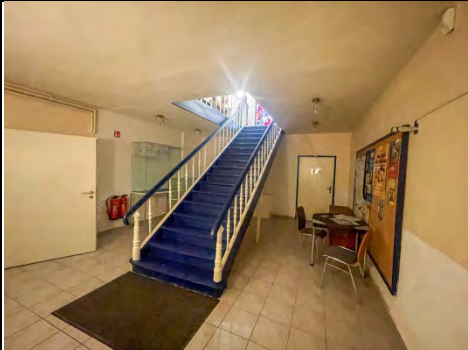
| Kellergeschoss | | | | | | | | | |
|---|---|---|---|---|---|---|---|---|---|
| 0.01 | Treppenraum | | <br>0-01 | <br>0-02 | Feuchtigkeit in Wänden, Putzschäden | → Abdichtung, Putz erneuern<br>- Außenwände<br>- Innenwände | X | X | |

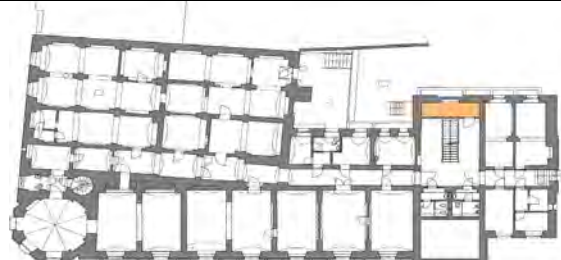
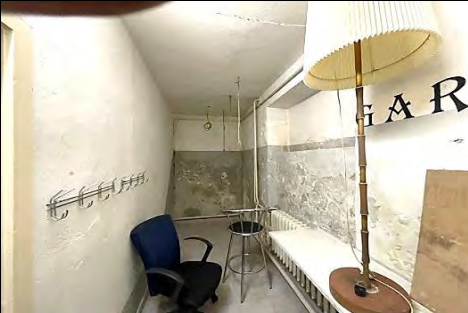
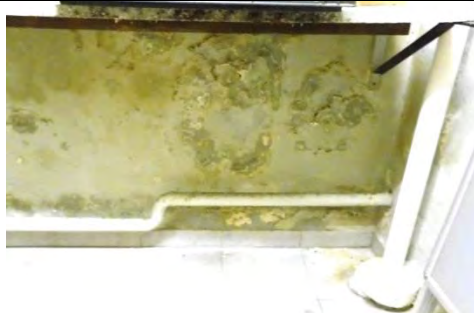
| Kellergeschoss | | | | | | | | | |
|---|---|---|---|---|---|---|---|---|---|
| 0.02 | Garderobe | | <br>0-03 | <br>0-03.1 | Feuchtigkeit in Wänden, Putzschäden<br><br>Bodenbelag (Fliesen) defekt mit Durchfeuchtungen<br><br>Putzschäden, Putzrisse in der Decke (Überlastung der Deckenbalken?)<br>Innenl. Raum ohne Durchlüftung (Fenster zugemauert, unerträglicher Geruch)<br><br>Tür zum Treppenraum verzogen und verschimmelt, ohne Brandschutzeigenschaften (Garderobe!)<br>Deckendurchführungen ohne Schottung<br>Zzt. als Abstellraum genutzt | → Abdichtung, Putz erneuern<br>- Außenwände<br>- Innenwände<br><br>→ Bodenplatte, Abdichtung, Estrich, Bodenbelag erneuern<br><br>→ Prüfung der Deckentragfähigkeit, ggf. Verstärkung, Putzerneuerung<br>→ Belüftung (Fenster wiederherstellen)<br><br>→ Tür erneuern<br><br>→ Deckendurchführungen schotten<br>→ beräumen | X<br><br><br><br><br><br><br><br><br><br>X | X<br>X<br><br>X<br>X<br>X<br><br><br><br><br>X<br><br>X | |

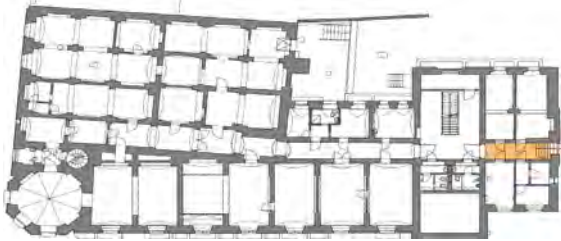
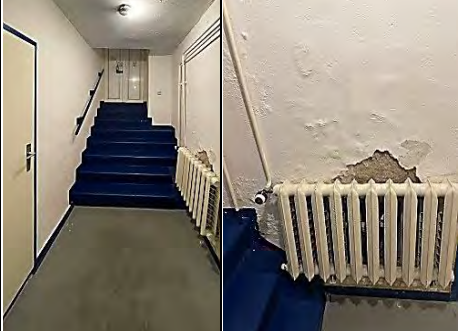
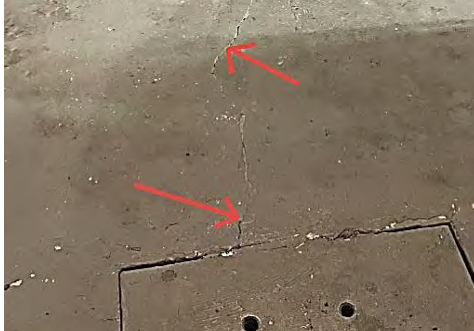
| Kellergeschoss | | | | | | | | | |
|---|---|---|---|---|---|---|---|---|---|
| 0.03 | Flur / Ausgang | | <br>0-05 | <br>0-05.1 | <br>0-06 | Feuchtigkeit in Wänden, Putzschäden<br><br>Boden gerissen mit Durchfeuchtungen | → Abdichtung, Putz erneuern<br>- Außenwände<br>- Innenwände<br><br>→ Bodenplatte, Abdichtung erneuern<br>→ Estrich, Bodenbelag erneuern | X | X<br>X<br><br>X |

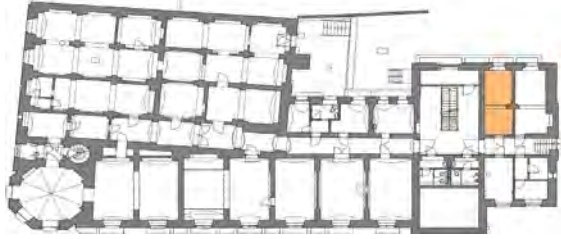
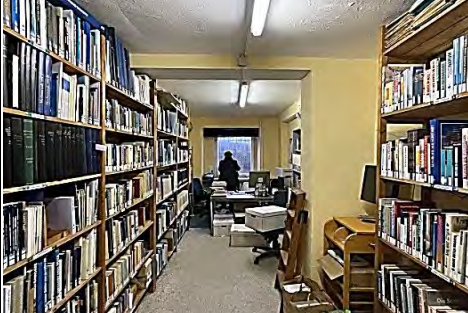
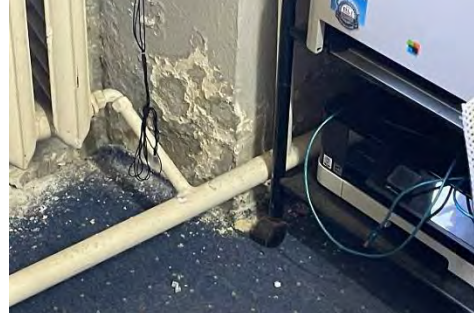
| Kellergeschoss | | | | | | | | | |
|---|---|---|---|---|---|---|---|---|---|
| 0.04 | Aufenthalt (Bibliothek) | | <br>0-07 | <br>0-08 | Feuchtigkeit in Wänden, Putzschäden<br><br>Bodenbelag abgenutzt, Durchfeuchtungen<br><br>Holzfenster undicht, Rahmen und Flügel schadhaft und verzogen, Beschläge defekt | → Abdichtung, Putz erneuern<br>- Außenwände<br>- Innenwände<br><br>→ Bodenplatte, Abdichtung erneuern<br>→ Estrich, Bodenbelag erneuern<br>→ Fenstererneuerung | X<br><br><br><br>X | X<br>X<br><br>X | |

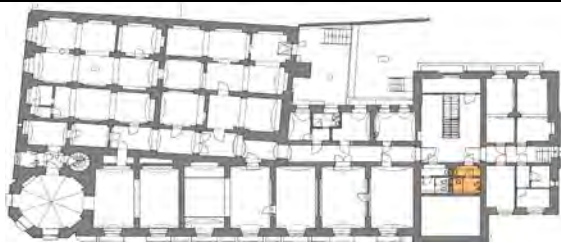
| Kellergeschoss | | | | | | | | | | |
|---|---|---|---|---|---|---|---|---|---|---|
| 0.10 | WC Herren | | | | | | <p>Feuchtigkeit in Wänden (neue Fliesen fallen ab)</p> <p>FB gefliest, nicht einsehbar</p> <p>Setzungsrisse in Wänden und Unterzügen (Korbbögen)</p> <p>Be- und Entlüftung nicht ausreichend (Außen-Zuluft über Kanal in Nebenraum 09, Abluft über Wandöffnung ins Damen-WC)</p> <p>Putzschäden</p> | <p>→ Abdichtung</p> <ul style="list-style-type: none"><li>- Außenwände</li><li>- Innenwände</li></ul> <p>→ Bodenplatte, Abdichtung erneuern</p> <p>→ Estrich, Bodenbelag erneuern</p> <p>→ Mauerwerk instand setzen, Risse kraftschlüssig schließen</p> <p>→ Mechanische Be- und Entlüftung</p> <p>→ Putzerneuerung/-instandsetzung</p> | X | X<br>X<br>X |

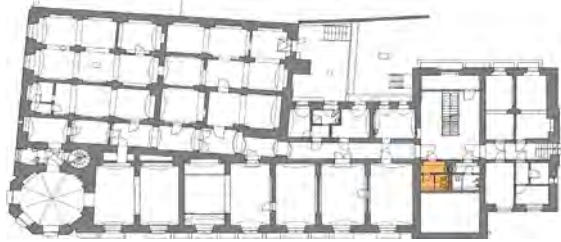
| Kellergeschoss | | | | | | | | | | |
|---|---|---|---|---|---|---|---|---|---|---|
| 0.11 | WC Damen | | | | | | <p>Aufsteigende Feuchtigkeit in den Wänden</p> <p>FB gefliest, nicht einsehbar</p> <p>Setzungsrisse in Wänden und Unterzügen (Korbbögen)</p> <p>Be- und Entlüftung nicht ausreichend (Zuluft über Nebenraum 10, Abluft über Dach?)</p> <p>Putzschäden</p> | <p>→ Abdichtung, Putz erneuern</p> <ul style="list-style-type: none"><li>- Außenwände</li><li>- Innenwände</li></ul> <p>→ Bodenplatte, Abdichtung erneuern</p> <p>→ Estrich, Bodenbelag erneuern</p> <p>→ Mauerwerk instand setzen, Risse kraftschlüssig schließen</p> <p>→ Mechanische Be- und Entlüftung</p> <p>→ Putzerneuerung/-instandsetzung</p> | X | X<br>X<br>X |

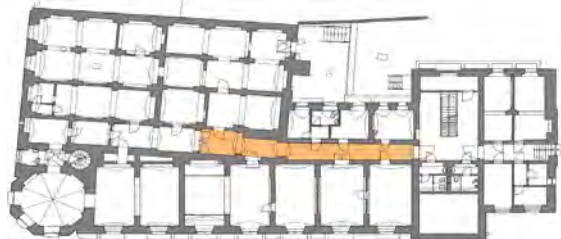
| Kellergeschoss | | | | | | | | | | |
|---|---|---|---|---|---|---|---|---|---|---|
| 0.12 | WC Flur | | | | | | <p>Aufsteigende Feuchtigkeit in den Wänden [0-26],<br/>Feuchtflecken (Wasserschaden?),<br/>Putzschäden<br/>Gewölberisse</p> <p>FB PVC-Belag, nicht einsehbar →</p> <p>Elt.-Leitungen auf Putz (Rettungsweg)<br/>Fernwärme-Leitung mit brennbarer Ummantelung [0-27]</p> <p>brennbare Einbauten aus Holz [0-27] (Rettungsweg, notwendiger Flur)</p> | <p>→ Abdichtung, Putz erneuern, Innenwände</p> <p>→ Putzerneuerung/-instandsetzung</p> <p>→ Tragfähigkeit der Gewölbedecke prüfen, ggf. Decke erneuern</p> <p>→ Bodenplatte, Abdichtung, Estrich, Bodenbelag erneuern</p> <p>→ Unterputzverl. oder verkleiden</p> <p>→ Ersetzen durch nicht brennbares Material</p> <p>→ Abbruch</p> | X | X<br>X<br>X |

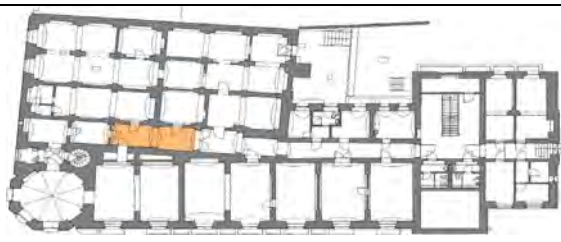
| Kellergeschoss | | | | | | | | | | |
|---|---|---|---|---|---|---|---|---|---|---|
| 0.13 | Flur | | | | | | <p>Gewölberisse, Putzschäden</p> <p>Elt.-Leitungen auf Putz (Rettungsweg)</p> <p>Wandsockel nicht einsehbar (Bekleidung)</p> <p>Boden nicht einsehbar (Belag)</p> | <p>→ Sanierung und Ertüchtigung der Decke, Risse kraftschlüssig schließen, Putzinstandsetzung</p> <p>→ Unterputzverl. oder verkleiden</p> <p>→ vermutlich Abdichtung der Wände erneuern, Putz</p> <p>→ Vermutlich Bodenplatte, Abdichtung, Estrich, Bodenbelag erneuern</p> | X | X<br>X |

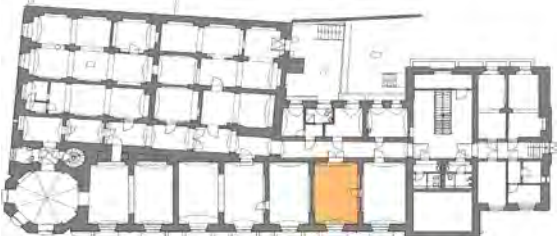
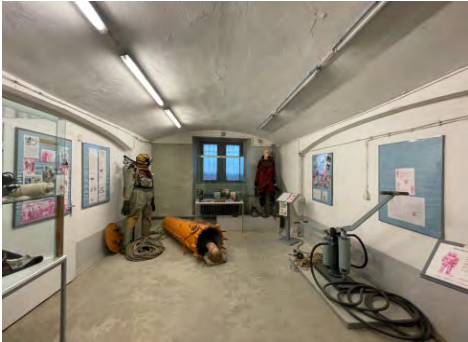
| Kellergeschoss | | | | | | | | |
|---|---|---|---|---|---|---|---|---|
| 0.15<br>Magazin<br>(Ausstellung<br>Taucher) | | | | | <ul style="list-style-type: none"><li>- Aufsteigende Feuchtigkeit in den Wänden, Putzschäden</li><li>- Boden mehrfach gerissen</li><li>- Gewölberisse, Riss im Korbbogen</li><li>- Holzfenster undicht, Rahmen und Flügel schadhaft und / oder verzogen</li></ul> | <ul style="list-style-type: none"><li>→ Abdichtung, Putz erneuern<ul style="list-style-type: none"><li>- Außenwände</li><li>- Innenwände</li></ul></li><li>→ Bodenplatte, Abdichtung erneuern</li><li>→ Estrich, Bodenbelag erneuern</li><li>→ Risse kraftschlüssig schließen</li><li>→ Fenstererneuerung</li></ul> | X | X<br>X<br>X |

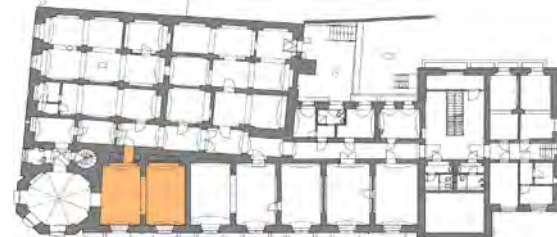
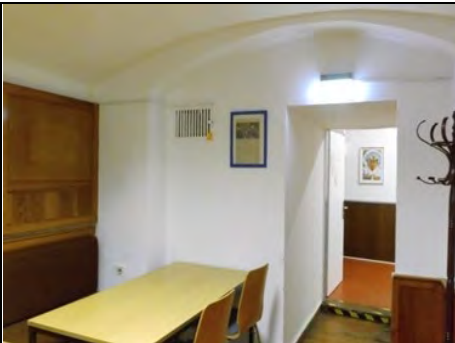
| Kellergeschoss | | | | | | | | |
|---|---|---|---|---|---|---|---|---|
| 0.18a<br>Klubraum | | | | | <ul style="list-style-type: none"><li>- Holzfenster undicht, Rahmen und Flügel schadhaft und /oder verzogen, Beschläge defekt</li><li>- Stufen im Rettungsweg</li><li>- Aufsteigende Feuchtigkeit in den Wänden, Putzschäden</li><li>- Boden: Dielung mit Feuchteschäden</li></ul> | <ul style="list-style-type: none"><li>→ Fenstererneuerung</li><li>→ Stufen neu kennzeichnen</li><li>→ Abdichtung, Putz erneuern<ul style="list-style-type: none"><li>- Außenwände</li><li>- Innenwände</li></ul></li><li>- Bodenplatte, Abdichtung Estrich, Bodenbelag erneuern</li></ul> | X<br>X<br>X | X<br>X |

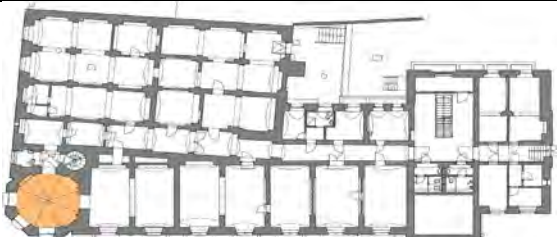
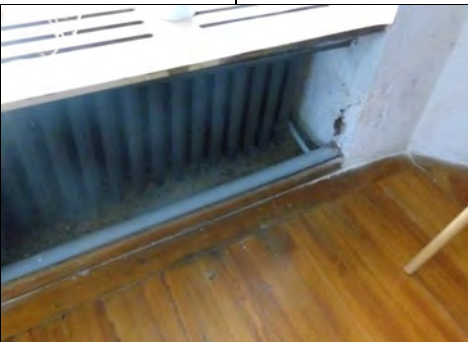
| Kellergeschoss | | | | | | | | |
|---|---|---|---|---|---|---|---|---|
| 0.18b<br>Klubraum | | | | | <ul style="list-style-type: none"><li>- Aufsteigende Feuchtigkeit in den Wänden, Putzschäden</li><li>- Boden: Dielung mit Feuchteschäden</li></ul> | <ul style="list-style-type: none"><li>→ Abdichtung, Putz erneuern<ul style="list-style-type: none"><li>- Außenwände</li><li>- Innenwände</li></ul></li><li>- Bodenplatte, Abdichtung Estrich, Bodenbelag erneuern</li></ul> | X | X<br>X |

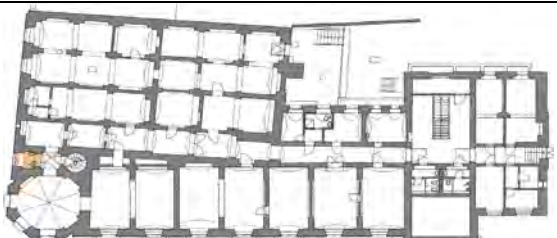
| Kellergeschoss | | | | | | | | |
|---|---|---|---|---|---|---|---|---|
| 0.18c<br>WC | | | | | <ul style="list-style-type: none"><li>- Holzfenster undicht, Rahmen und Flügel schadhaft und verzogen, Beschläge defekt</li><li>- Aufsteigende Feuchtigkeit in den Wänden, Putzschäden</li><li>- Boden mit Feuchteschäden</li></ul> | <ul style="list-style-type: none"><li>→ Fensterinstandsetzung (Originalfenster)</li><li>→ Abdichtung, Putz erneuern<ul style="list-style-type: none"><li>- Außenwände</li><li>- Innenwände</li></ul></li><li>→ Bodenplatte, Abdichtung, Estrich, Bodenbelag erneuern</li></ul> | X<br>X<br>X | X |

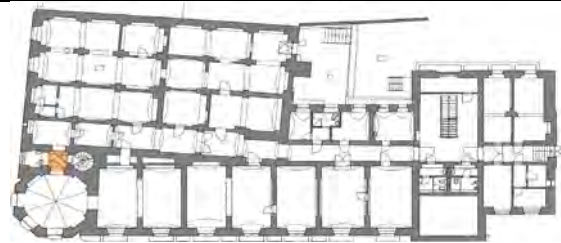
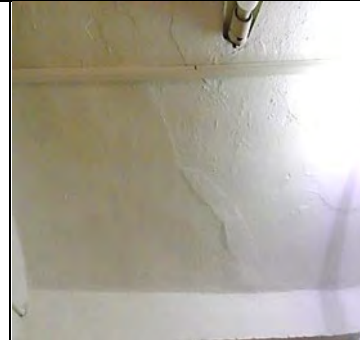
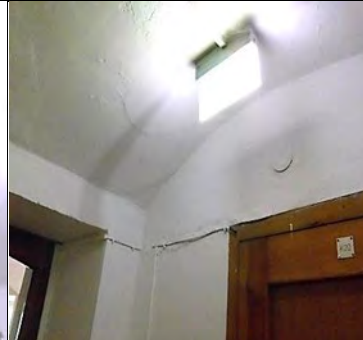
| Kellergeschoss | | | | | | | | | |
|---|---|---|---|---|---|---|---|---|---|
| 0.18d | | | | | | <div><div>Gewölberisse, Feuchteflecken</div><div>Putzschäden</div><div>Boden nicht einsehbar (Belag)</div></div> | <div>→ Sanierung und Ertüchtigung der Decke, Risse kraftschlüssig schließen</div> <div>→ Putzerneuerung/-instandsetzung</div> <div>Bodenplatte, Abdichtung Estrich, Bodenbelag erneuern</div> | | <div>X</div> <div>X</div> <div>X</div> |

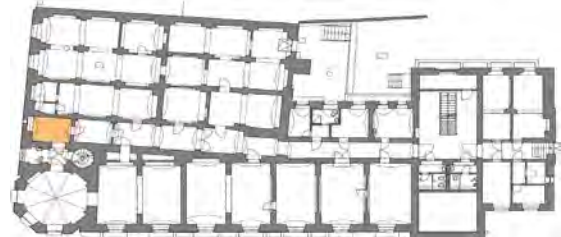
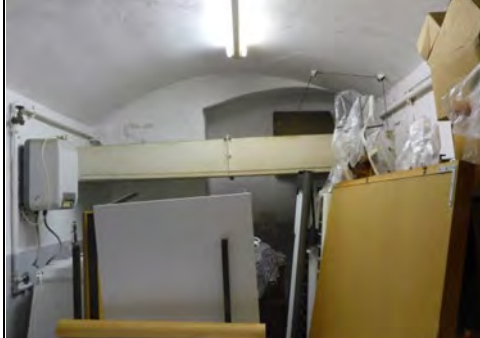
| Kellergeschoss | | | | | | | | | |
|---|---|---|---|---|---|---|---|---|---|
| 0.18e | Küche | | | | | <div><div>Lüftungsklappe schadhaft und verzogen</div><div>Aufsteigende Feuchtigkeit in den Wänden, Putzschäden</div><div>Boden gerissen, mit Feuchteschäden</div></div> | <div>→ Fenstererneuerung</div> <div>→ Abdichtung, Putz erneuern</div> <div>- Außenwände</div> <div>- Innenwände</div> <div>→ Bodenplatte, Abdichtung, Estrich, Bodenbelag erneuern</div> | <div>X</div> <div>X</div> | <div>X</div> <div>X</div> |

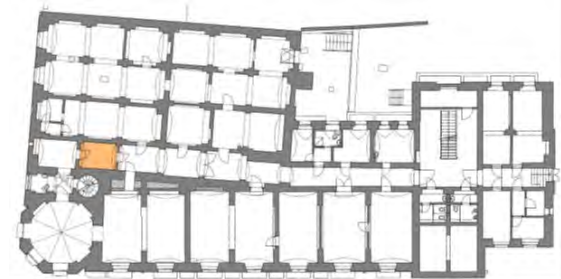
| Kellergeschoss | | | | | | | | | |
|---|---|---|---|---|---|---|---|---|---|
| 0.18f | Abstellraum | | | | | <div><div>Aufsteigende Feuchtigkeit in den Wänden, Putzschäden</div><div>Boden nicht einsehbar (Belag)</div><div>Gewölberisse (zugeputzt, verspachtelt)</div><div>Risse über Türsturz zu 0.18e und 0.13</div><div>Zugemüllt (Rettungsweg!)</div></div> | <div>→ Abdichtung, Putz erneuern</div> <div>- Innenwände</div> <div>→ vermutlich Bodenplatte, Abdichtung Estrich, Bodenbelag erneuern</div> <div>→ Sanierung und Ertüchtigung der Decke, Risse kraftschlüssig schließen</div> <div>→ Risse kraftschlüssig schließen</div> <div>→ beräumen</div> | <div></div> <div>X</div> | <div>X</div> <div>X</div> <div>X</div> <div>X</div> |

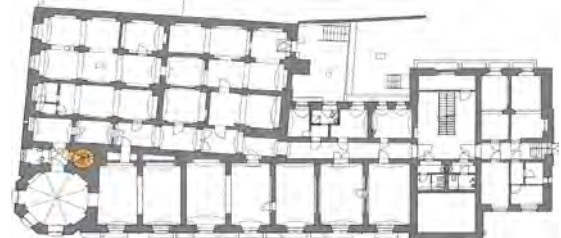
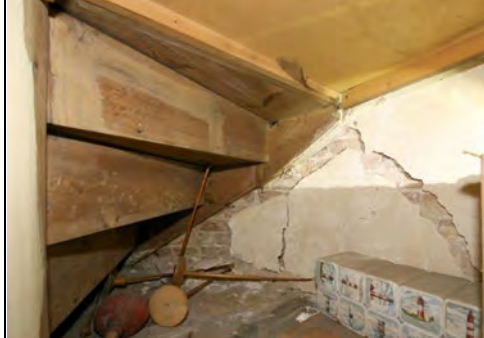
| Kellergeschoss | | | | | | | | | |
|---|---|---|---|---|---|---|---|---|---|
| 0.19 | Treppe | | | | | <div><div>Aufsteigende Feuchtigkeit in den Wänden, Putzschäden</div><div>Boden mit Feuchteschäden</div></div> | <div>→ Abdichtungen, Putz erneuern</div> <div>→ Bodenplatte, Abdichtung, Estrich, Bodenbelag erneuern</div> | | <div>X</div> <div>X</div> |

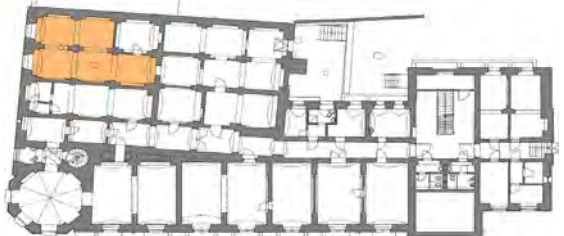
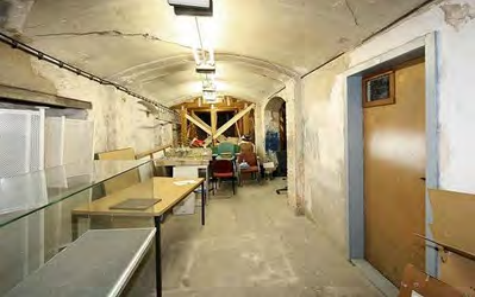
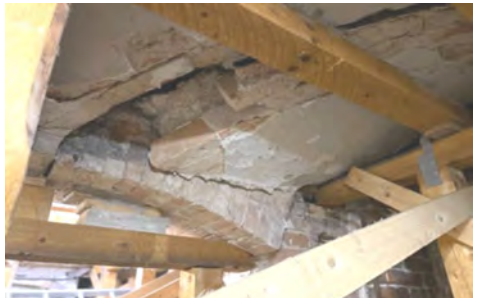
| Kellergeschoss | | | | | | | | |
|---|---|---|---|---|---|---|---|---|
| 0.22 | Kellerraum | | | | Aufsteigende und eindringende Feuchtigkeit in den Wänden, Putzschäden<br>Gewölberisse (Teilbereich provisorisch gesichert), Gewölbesetzungen, Absenkungen der Wandpfeiler im Straßenbereich<br><br>Sturzaufleger der Korbbögen mehrfach zerstört (bei Leitungsdurchführungen), Stürze ca. mittig gerissen<br>Boden: mehrfach gerissen, mit Fehlstellen<br><br>Fenster (Stahlruken für Kohleeinwurf) undicht, schadhaft und verzogen, Beschläge defekt | → Abdichtungen, Putz erneuern<br>- Außenwände<br>- Innenwände<br>→ Sanierung und Ertüchtigung der Decke, Risse und Fehlstellen kraftschlüssig schließen<br><br>→ Gewölbeaufleger instand setzen, Fehlstellen kraftschlüssig schließen<br>→ Bodenplatte, Abdichtung erneuern<br>→ Estrich, Bodenbelag erneuern<br>→ Erneuerung als Fenster | X | X |

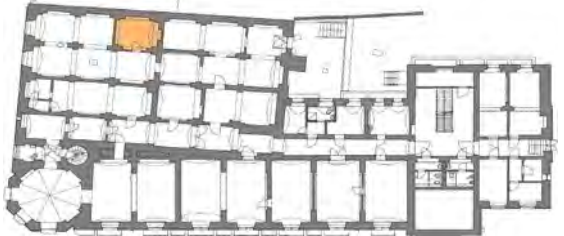
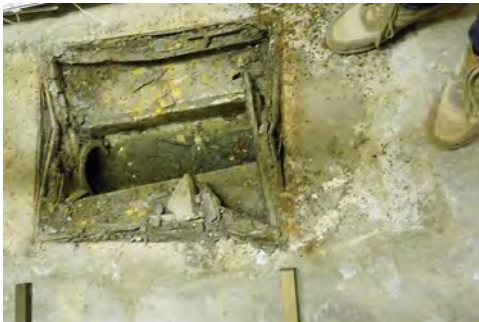
| Kellergeschoss | | | | | | | | |
|---|---|---|---|---|---|---|---|---|
| 0.23 | Kellerraum | | | | Aufsteigende und eindringende Feuchtigkeit in den Wänden, Putzschäden<br>Gewölberisse, Setzungsrisse im Wandmauerwerk, Risse in den Korbbogenstürzen<br>Boden: mehrfach gerissen, mit Fehlstellen<br><br>gesamter Raum vermüllt | → Abdichtungen, Putz erneuern<br>- Außenwände<br>- Innenwände<br>→ Sanierung und Ertüchtigung der Decke, Risse und Fehlstellen kraftschlüssig schließen<br>→ Bodenplatte, Abdichtung erneuern<br>→ Estrich, Bodenbelag erneuern<br>→ beräumen | X | X |

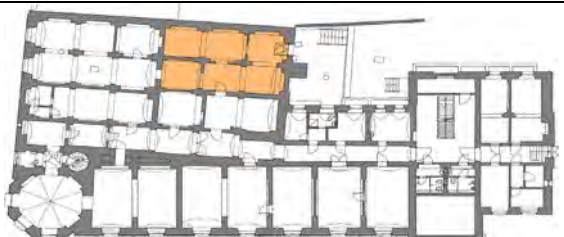
| Kellergeschoss | | | | | | | | |
|---|---|---|---|---|---|---|---|---|
| 0.24 | Kellerraum | | | | Aufsteigende und eindringende Feuchtigkeit in den Wänden, Putzschäden<br>Gewölberisse, Setzungsrisse im Wandmauerwerk, Risse in den Gurtbögen<br>Boden: mehrfach gerissen, mit Fehlstellen<br><br>Auflager der Gurtbögen mehrfach zerstört (Leitungsdurchführungen) zugemüllt | → Abdichtungen, Putz erneuern<br>- Außenwände<br>- Innenwände<br>→ Sanierung und Ertüchtigung der Decke, Risse und Fehlstellen kraftschlüssig schließen<br>→ Bodenplatte, Abdichtung erneuern<br>→ Estrich, Bodenbelag erneuern<br>→ Auflager instand setzen<br>→ Beräumen | X | X |

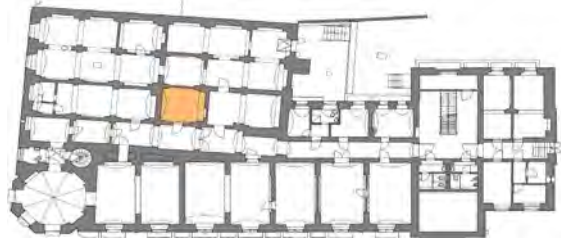
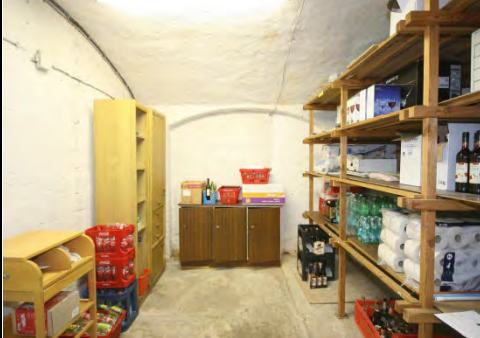
| Kellergeschoss | | | | | | | | |
|---|---|---|---|---|---|---|---|---|
| 0.25 | Kellerraum | | <br>0-77 (Foto 2014) | <ul style="list-style-type: none"><li>- Aufsteigende und eindringende Feuchtigkeit in den Wänden, Putzschäden</li><li>- Boden mit Rissen und (z. T.) ausgebesserten Fehlstellen</li></ul> | <ul style="list-style-type: none"><li>→ Abdichtungen, Putz erneuern (Innenwände)</li><li>→ Bodenplatte, Abdichtung erneuern</li><li>→ Estrich, Bodenbelag erneuern</li></ul> | | <div>X</div> <div>X</div> <div>X</div> | |

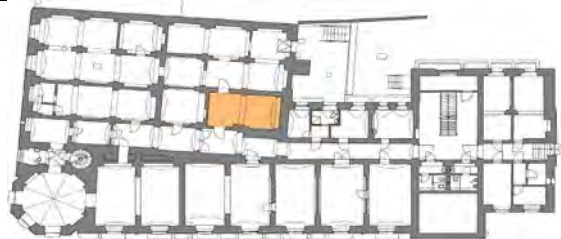
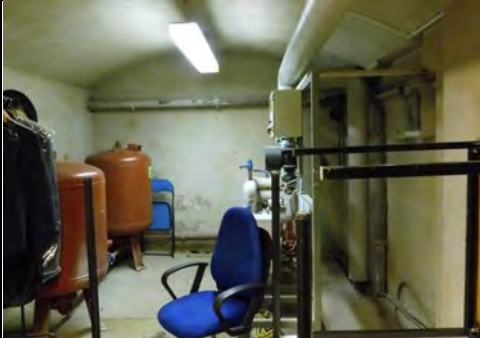
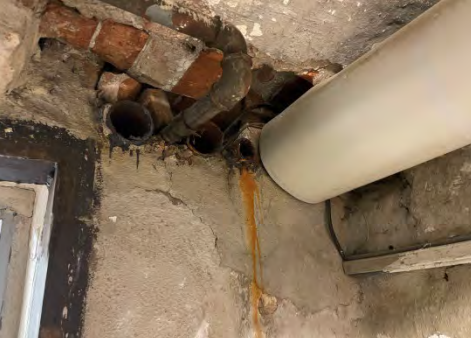
| Kellergeschoss | | | | | | | | |
|---|---|---|---|---|---|---|---|---|
| 0.26 | Heizung<br>(Fernwärme-<br>station) | | <br>0-75 | <br>0-76 | <ul style="list-style-type: none"><li>- Aufsteigende und eindringende Feuchtigkeit in den Wänden, Putzschäden</li><li>- Boden mit Durchfeuchtungen, Rissen und (z. T.) ausgebesserten Fehlstellen</li><li>- Auflager der Gurtbögen zerstört (Leitungsdurchführungen)</li><li>- Raum ist zugemüllt mit brennbaren Stoffen</li></ul> | <ul style="list-style-type: none"><li>→ Abdichtungen, Putz erneuern (Innenwände)</li><li>→ Bodenplatte, Abdichtung erneuern</li><li>→ Estrich, Bodenbelag erneuern</li><li>→ Auflager instand setzen</li><li>→ beräumen</li></ul> | <div>X</div> | <div>X</div> <div>X</div> <div>X</div> |

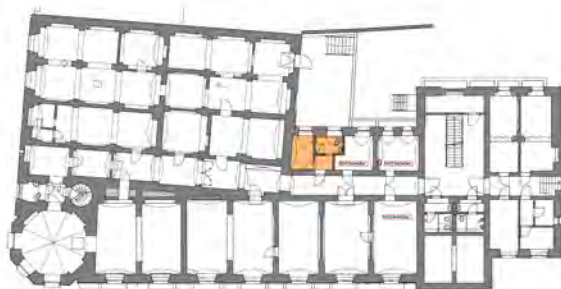
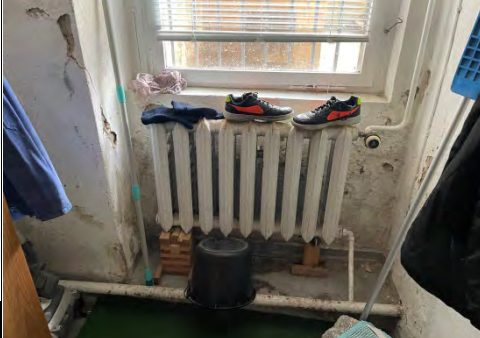
| Kellergeschoss | | | | | | | | |
|---|---|---|---|---|---|---|---|---|
| 0.27<br>0.28<br>0.29 | WC,<br>Umkleideraum | | <br>0-77 | <br>0-78 <br>0-79 | <ul style="list-style-type: none"><li>- Holzfenster undicht, Rahmen und Flügel schadhaft und /oder verzogen, Beschläge defekt</li><li>- Aufsteigende und eindringende Feuchtigkeit in den Wänden, Putzschäden</li><li>- Boden mit Durchfeuchtungen, Rissen und (z. T.) ausgebesserten Fehlstellen</li><li>- WC gefliest, Schäden nicht sichtbar</li></ul> | <ul style="list-style-type: none"><li>→ Fenstererneuerung</li><li>→ Abdichtungen, Putz erneuern (Innenwände)</li><li>→ Bodenplatte, Abdichtung erneuern</li><li>→ Estrich, Bodenbelag erneuern</li></ul> | <div>X</div> | <div>X</div> <div>X</div> <div>X</div> |

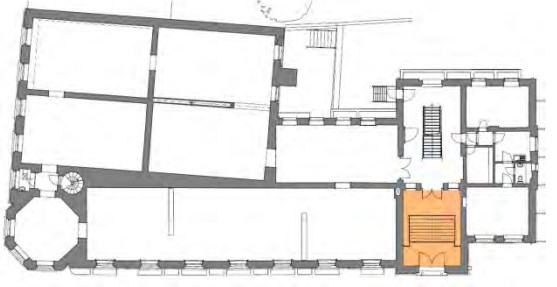
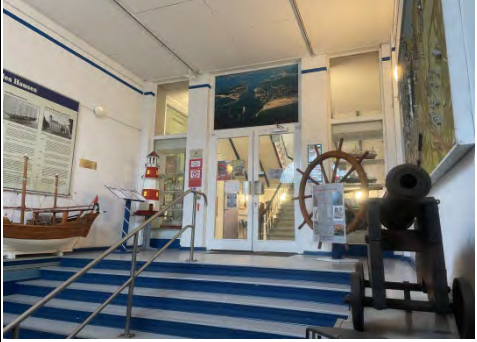
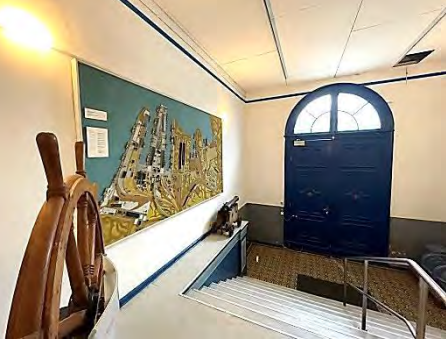
| Erdgeschoss | | | | | | | |
|---|---|---|---|---|---|---|---|
| 1.01 | Windfang | | <br>1-01 | <br>1-02 | <div><div>Rettungswegzeichen am Ausgang fehlt<br/>Türfeststeller an Hauzeingangstür fehlen</div><div>→ Nachrüstung<br/>→ Nachrüstung für Zuluft Rauchabzug</div></div> | X<br>X | |

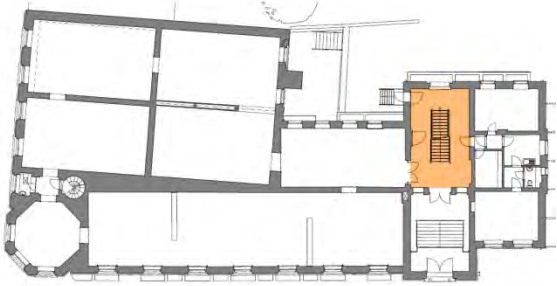
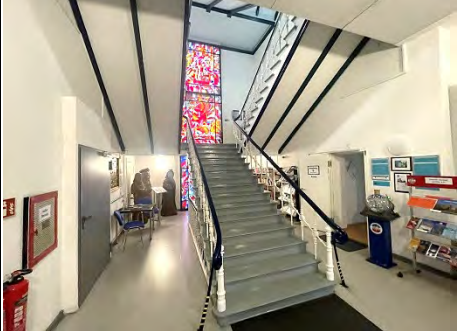
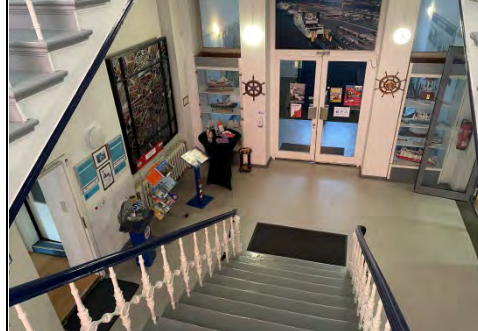
| Erdgeschoss | | | | | | | |
|---|---|---|---|---|---|---|---|
| 1.02 | | | <br>1-03 | <br>1-04 | <div><div>Rettungswegzeichen am Ausgang fehlt<br/>Höhe des Treppengeländers zu gering (80 cm), Geländer nicht absturzsicher<br/>Hohe Brandlast durch Ausstellungsmaterial und Möbel</div><div>→ Nachrüstung<br/>→ Erhöhung des Geländers<br/>→ Ergänzung der Füllungen<br/>→ Beräumen, entfernen, ggf. Umräumen in Raum 103</div></div> <div>*) Gefährungsbeurteilung erforderlich</div> | X<br><br>X | (X) *) |

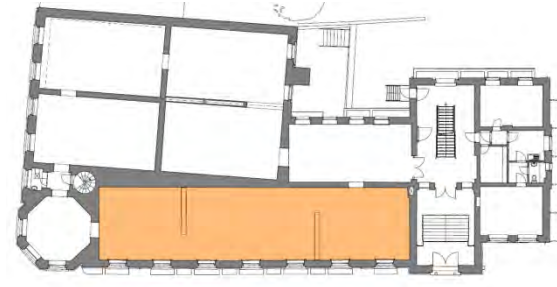
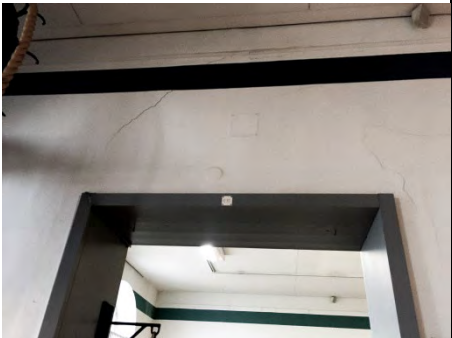
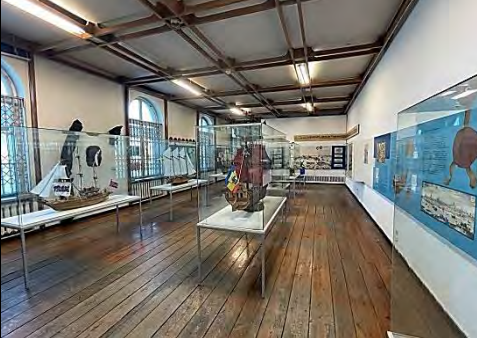
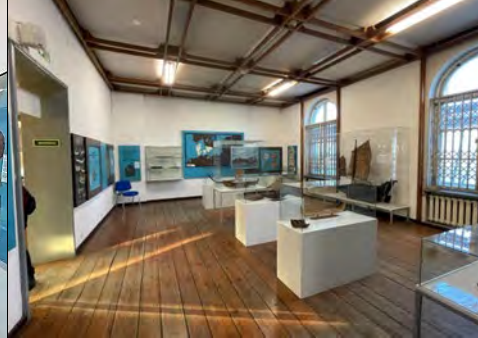
| Erdgeschoss | | | | | | | |
|---|---|---|---|---|---|---|---|
| 1.04 | Ausstellung | <br><br>1-07 | <br>1-05 | <br>1-06 | <div><div>Holz-Verbundfenster undicht, Rahmen und Flügel schadhafte und /oder verzogen, Beschläge z. T. defekt</div><div>→ Fenstererneuerung</div></div> <div><div>Mehrere Mauerwerksrisse, senkrecht<br/>Setzungsrisse im Türsturz zu Raum 105</div><div>→ MW-Verband wieder herstellen, Putz herstellen, Risse kraftschlüssig schließen</div></div> <div><div>Holzbalkendecke belastet Kappe der gemauerten Decke<br/>Dielung mit Schäden</div><div>→ Statik prüfen, ggf. Zustand korrigieren<br/>→ Dielung ausbessern</div></div> | X | <br><br><br><br><br>X<br>X<br><br>X |

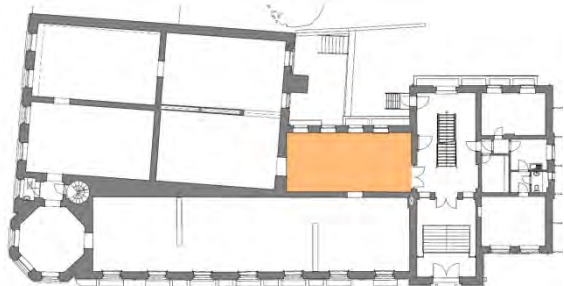
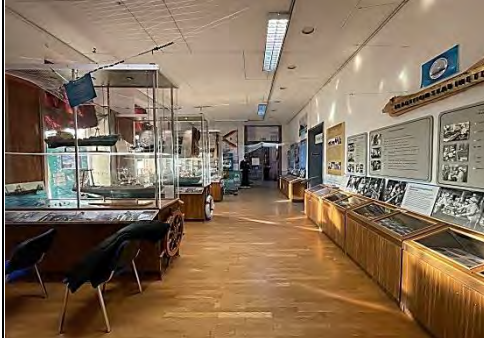
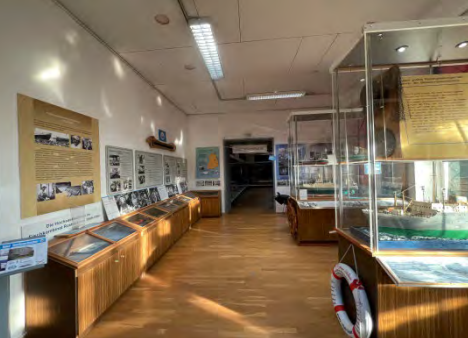
| Erdgeschoss | | | | | | | | | |
|---|---|---|---|---|---|---|---|---|---|
| 1.03 | Ausstellung | | <br>1-10 | <br>1-11 | <ul style="list-style-type: none"><li>- Holz-Verbundfenster undicht, Rahmen und Flügel schadhaft und /oder verzogen, Beschläge z. T. defekt</li></ul> | → Fenstererneuerung | X | | |

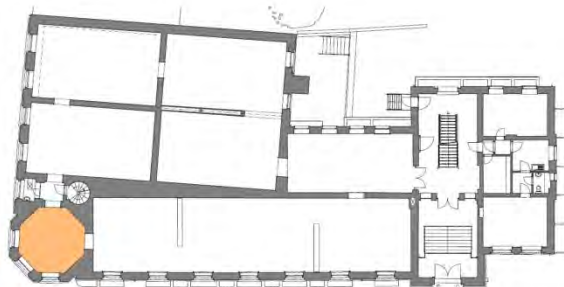
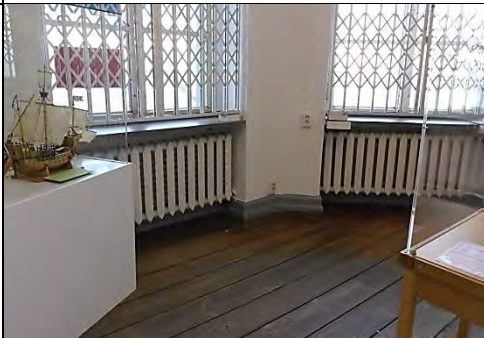
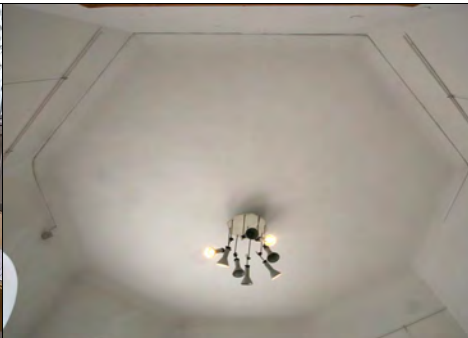
| Erdgeschoss | | | | | | | | | |
|---|---|---|---|---|---|---|---|---|---|
| 1.05 | Ausstellung | | <br>1-12 | <br>1-13 | <ul style="list-style-type: none"><li>- Holz-Verbundfenster undicht, Rahmen und Flügel schadhaft und verzogen, Beschläge defekt</li><li>- Fenster verschlossen (auch Notausstieg!)</li><li>- Schäden an der Dielung</li><li>- Schäden am Stuck, Abrisse</li></ul> | <ul style="list-style-type: none"><li>→ Fenstererneuerung</li><li>→ Notausstieg bei Dienstbeginn öffnen (zzt. versperrt mit Gerüstplane)</li><li>→ Dielung überarbeiten</li><li>→ Stuck ausbessern</li></ul> | X | X | |

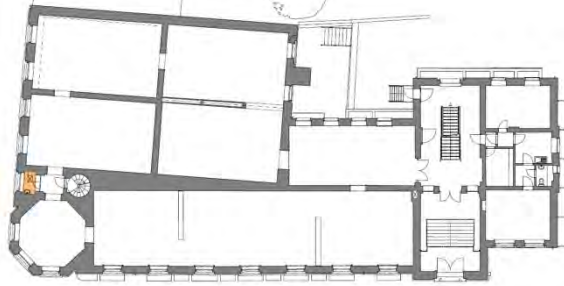
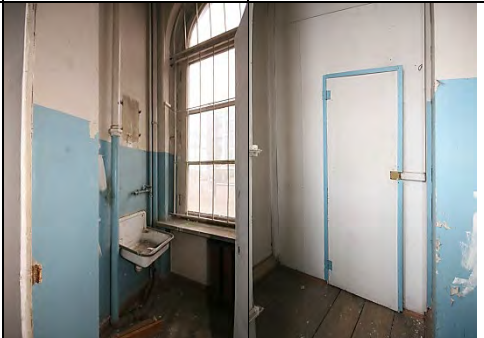
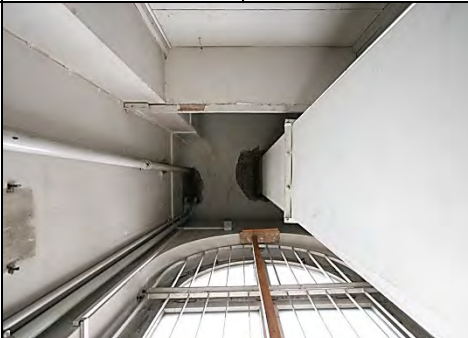
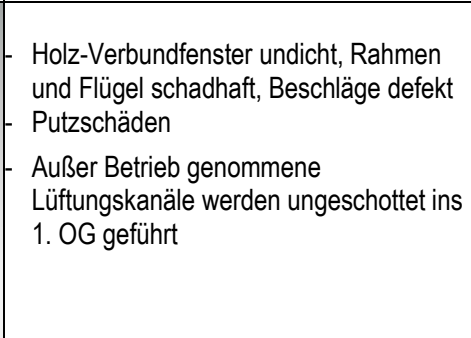
| Erdgeschoss | | | | | | | | | |
|---|---|---|---|---|---|---|---|---|---|
| 1.08 | Abstellraum | | <br>1-19 | <br>1-20 | <br>1-21 | <ul style="list-style-type: none"><li>- Holz-Verbundfenster undicht, Rahmen und Flügel schadhaft, Beschläge defekt</li><li>- Putzschäden</li><li>- Außer Betrieb genommene Lüftungskanäle werden ungeschottet ins 1. OG geführt</li></ul> | <ul style="list-style-type: none"><li>→ Fenstererneuerung</li><li>→ Putz erneuern</li><li>→ demontieren und Decke schotten</li></ul> | X | X |

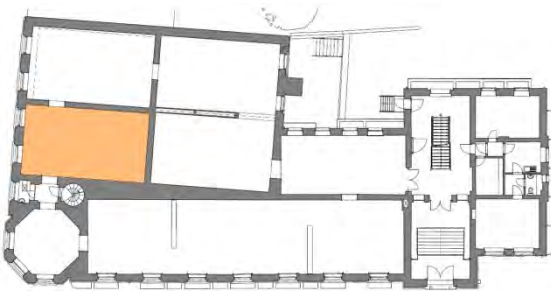
| Erdgeschoss | | | | | | | | | |
|---|---|---|---|---|---|---|---|---|---|
| 1.09 | Ausstellung | | <br>1-22 | <br>1-23 | <br>1-24 | <ul style="list-style-type: none"><li>- Holz-Verbundfenster undicht, Rahmen und Flügel schadhaft und verzogen, Beschläge defekt</li><li>- Dielung mit Schäden</li><li>- Setzungsrisse an den Türstürzen Zu Raum 1.07 und 1.10</li><li>- Risse in der Wand zu Raum 1.04</li></ul> | <ul style="list-style-type: none"><li>→ Fenstererneuerung</li><li>→ Dielung überarbeiten</li><li>→ Ursache erkunden, Mauerwerksverband wieder herstellen, Putz</li></ul> | X | X<br><br>X |

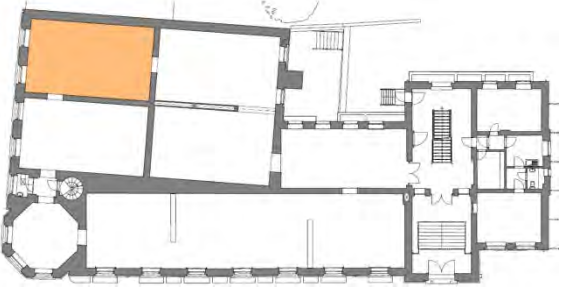
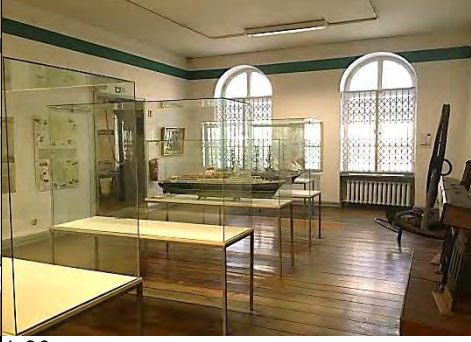
| Erdgeschoss | | | | | | | | | |
|---|---|---|---|---|---|---|---|---|---|
| 1.10 | Ausstellung | | <br>1-25 | <br>1-26 | | <ul style="list-style-type: none"><li>- Holz-Verbundfenster undicht, Rahmen und Flügel schadhaft und verzogen, Beschläge defekt</li><li>- Dielung mit Schäden</li><li>- Setzungsrisse an den Türstürzen zu Raum 1.09 und 1.11</li></ul> | <ul style="list-style-type: none"><li>→ Fenstererneuerung</li><li>→ Dielung überarbeiten</li><li>→ Ursache erkunden, Mauerwerksverband wieder herstellen, Putz</li></ul> | X | X<br>X |

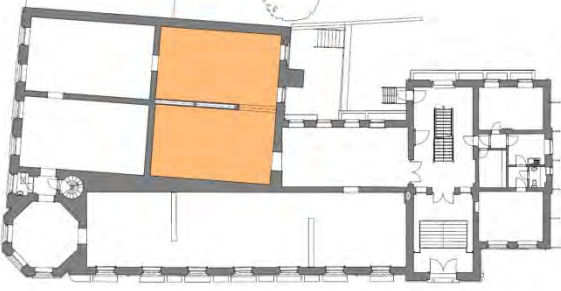
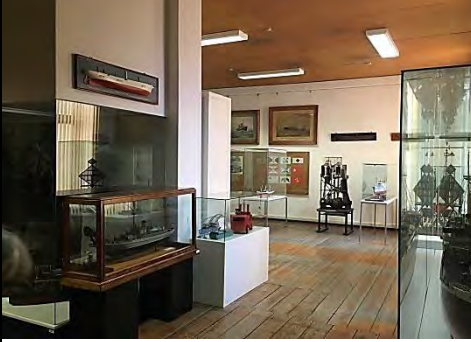
| Erdgeschoss | | | | | | | | | |
|---|---|---|---|---|---|---|---|---|---|
| 1.11 | Ausstellung | | <br>1-27 | <br>1-28 | | <ul style="list-style-type: none"><li>- Holz-Verbundfenster undicht, Rahmen und Flügel schadhaft und verzogen, Beschläge defekt</li><li>- Dielung mit Schäden</li><li>- Setzungsrisse an den Türstürzen zu Raum 1.10</li></ul> | <ul style="list-style-type: none"><li>→ Fenstererneuerung</li><li>→ Dielung überarbeiten</li><li>→ Ursache erkunden, Mauerwerksverband wieder herstellen, Putz</li></ul> | X | X<br>X |

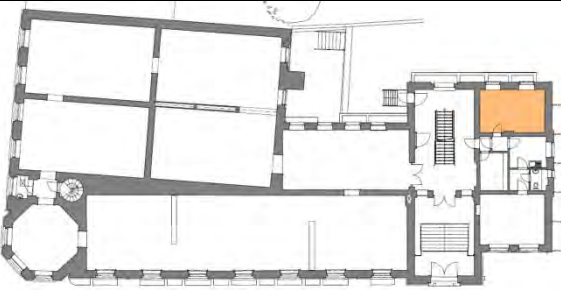
| Erdgeschoss | | | | | | | | | |
|---|---|---|---|---|---|---|---|---|---|
| 1.15 | Aufenthalt | | <br>1-29 | | | <ul style="list-style-type: none"><li>- Holzfenster undicht, Rahmen und Flügel schadhaft</li><li>- 2. Rettungsweg (Fenster) verschlossen mit Gitter</li></ul> | <ul style="list-style-type: none"><li>→ Fenstererneuerung</li><li>→ Gitter demontieren</li></ul> | | |

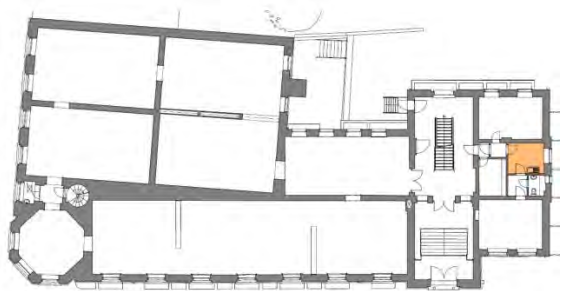
| Erdgeschoss | | | | | | | | |
|---|---|---|---|---|---|---|---|--|
| 1.16 | Aufenthalt | | <br>1-31 | | - Holzfenster undicht, Rahmen und Flügel<br>schadhaft und /oder verzogen | → Fenstererneuerung | | |

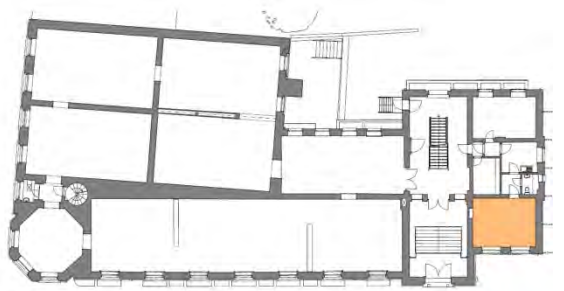
| Erdgeschoss | | | | | | | | |
|---|---|---|---|---|---|---|---|--|
| 1.19 | Büro | | <br>1-26 | Foto 2012 | - Holz-Verbundfenster undicht, Rahmen<br>und Flügel schadhaft und /oder verzogen | → Fenstererneuerung | | |

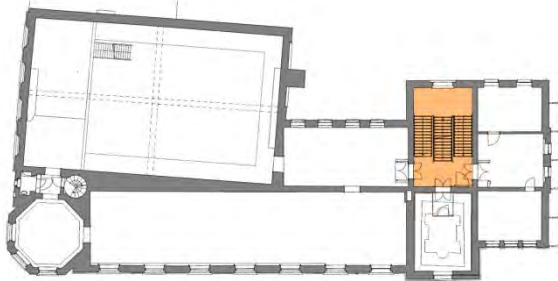
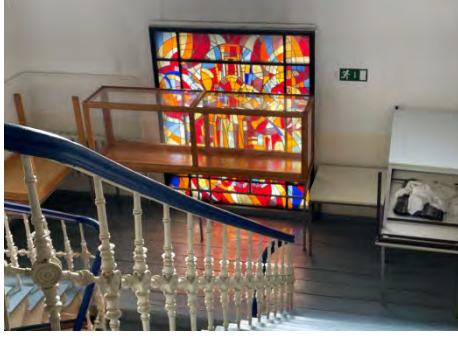
| 1.Obergeschoss | | | | | | | | |
|---|---|---|---|---|---|---|---|---|
| 2.01<br>Treppenraum | | | | | <p>Höhe des Treppengeländers zu gering (80 cm), Geländer nicht absturzsicher</p> <p>Lose Elektroleitungen hängen rum<br/>Sperrgut auf dem Zwischenpodest</p> | <p>→ Erhöhung des Geländers</p> <p>→ Ergänzung der Füllungen</p> <p>→ Entfernen</p> <p>→ Entfernen</p> <p>*) Gefährungsbeurteilung erforderlich</p> | X | (X) *)<br>(X) *)<br>X |

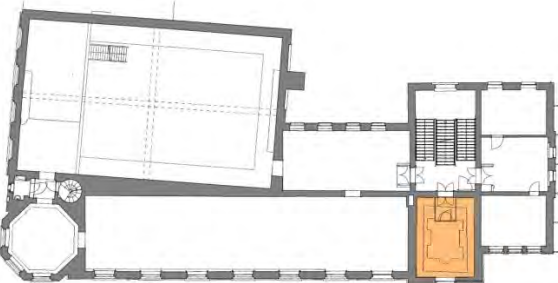
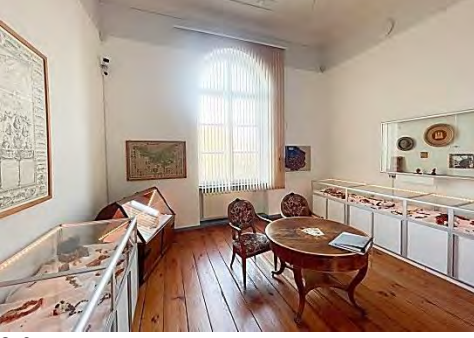
| 1.Obergeschoss | | | | | | | | |
|---|---|---|---|---|---|---|---|---|
| 2.02<br>2.07<br>Schleuse<br>Tapetenzimmer | | | | | <p>Holz-Verbundfenster undicht, Rahmen und Flügel schadhaft, Beschläge defekt</p> | <p>→ Fenstererneuerung</p> | X | |

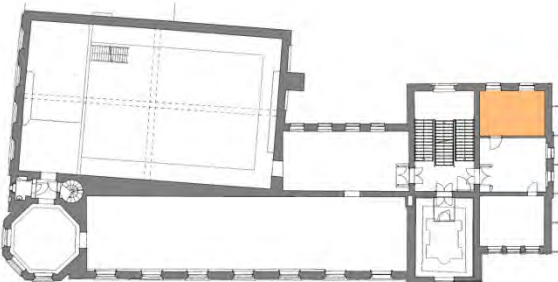
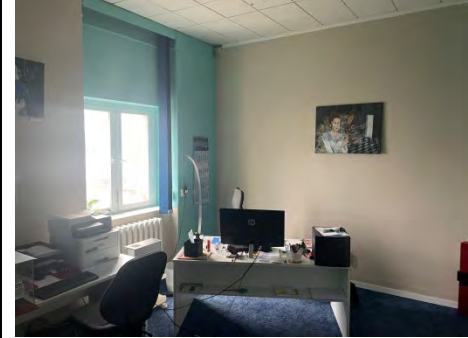
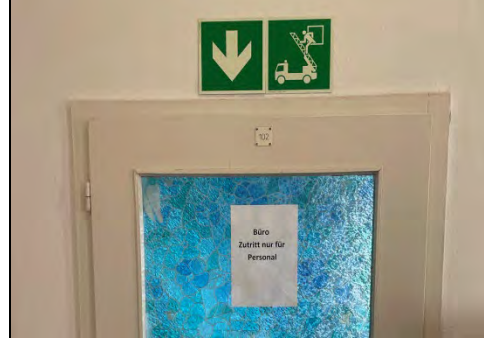
| 1.Obergeschoss | | | | | | | | |
|---|---|---|---|---|---|---|---|---|
| 2.03<br>Büro | | | | | <p>Holzfenster (1974) undicht, Rahmen und Flügel schadhaft</p> <p>Irreführende Rettungswegbeschilderung</p> | <p>→ Fenstererneuerung</p> <p>→ Papierschild entfernen, ggf. Notöffnungsbeschlag (Türwächter)</p> | X | |

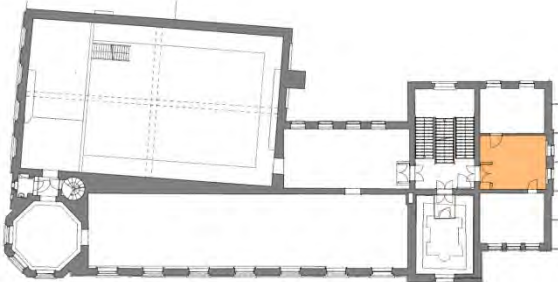
| 1.Obergeschoss | | | | | | | | |
|---|---|---|---|---|---|---|---|---|
| 2.04<br>Ausstellung<br>(Büro) | | | | | <p>Holzfenster (1974) undicht, Rahmen und Flügel schadhaft</p> <p>kleine Schäden an der Dielung</p> | <p>→ Fenstererneuerung</p> <p>→ Dielung überarbeiten</p> | X | X |

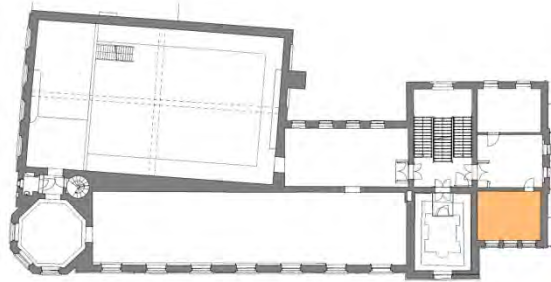
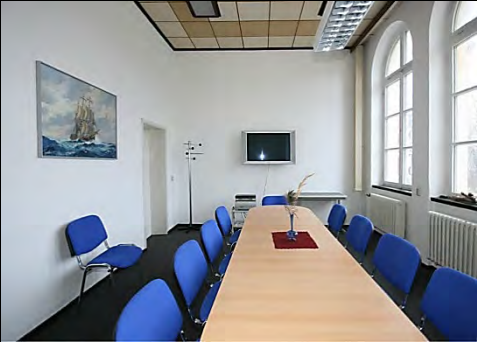
| 1.Obergeschoss | | | | | | | | |
|---|---|---|---|---|---|---|---|---|
| 2.05<br>Büro | | | | | Holz-Verbundfenster undicht, Rahmen und Flügel schadhaf und verzogen, Beschläge defekt | → Fenstererneuerung | | |

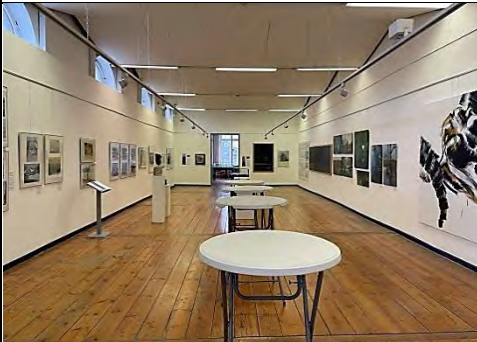
| 1.Obergeschoss | | | | | | | | |
|---|---|---|---|---|---|---|---|---|
| 2.08<br>Ausstellung | | | | | Holzfenster undicht, Rahmen und Flügel schadhaf und verzogen, Beschläge defekt<br>div. senkrechte Mauerwerksrisse<br><br>Schäden an der Dielung | → Fenstererneuerung<br>→ Wiederherstellung des MW-Verbandes, Putz<br>→ Dielung überarbeiten | X | X<br>X |

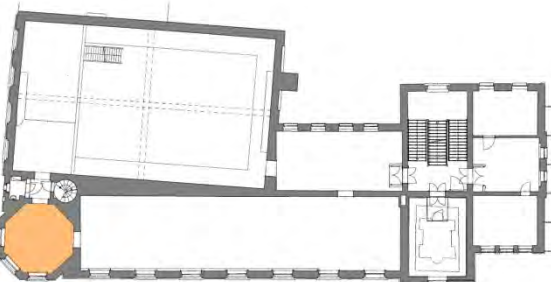
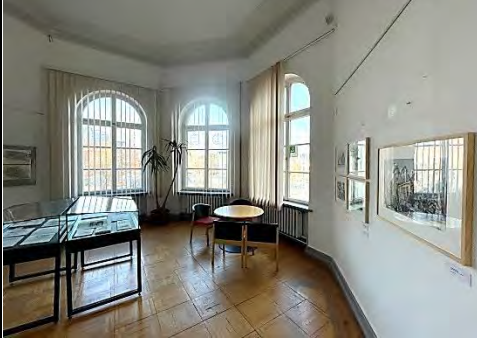
| 1.Obergeschoss | | | | | | | | |
|---|---|---|---|---|---|---|---|---|
| 2.09<br>Ausstellung<br>(Büro) | | | | | Holzfenster undicht, Rahmen und Flügel angegriffen und verzogen, Beschläge defekt<br>kleine Schäden an der Dielung<br>Decke zum EG ohne Schüttung (nicht mind. feuerhemmend)<br>div. Putzschäden, Risse im Stuckfries | → Fenstererneuerung<br>→ Dielung überarbeiten<br>→ Feuerwiderstand der Decke erhöhen<br>→ Putzausbesserung | X | X<br>X<br>X |

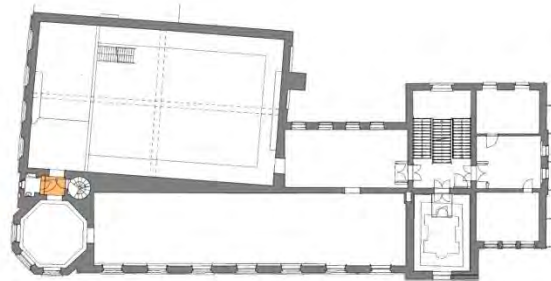
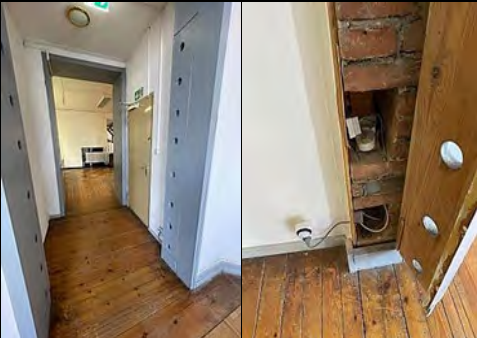
| 1.Obergeschoss | | | | | | | | |
|---|---|---|---|---|---|---|---|---|
| 2.10<br>Vorraum | | | | | Schäden an der Dielung | → Dielung überarbeiten | | X |

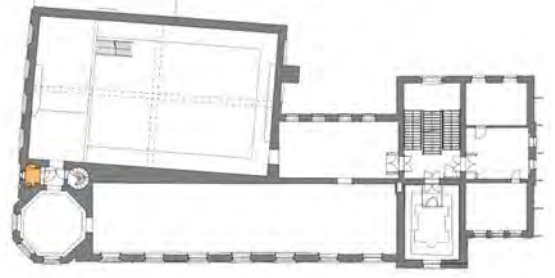
| 1.Obergeschoss | | | | | | | | | |
|---|---|---|---|---|---|---|---|---|---|
| 2.11 | Abstellraum | | | | | <ul style="list-style-type: none"><li>Holzfenster mit Einfachverglasung, mit einzelnen Holzschäden, Beschläge defekt</li><li>halbdemontierte Trennwand</li><li>Putzschäden</li><li>Reste vom Lüftungskanal ohne Deckenschottung</li></ul> | <ul style="list-style-type: none"><li>→ Fenstererneuerung bzw. –instandsetzung (bauzeitliches Fenster 1857/ 1903)</li><li>→ Demontage</li><li>→ Putzausbesserung</li><li>→ Demontage, Deckenverschluss</li></ul> | X | <div>X</div> <div>X</div> <div>X</div> |

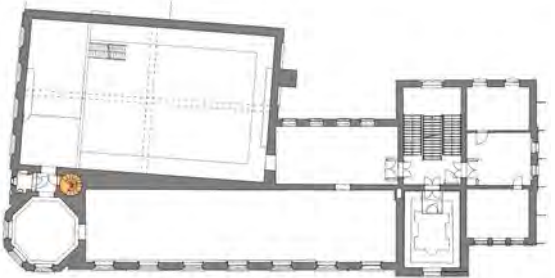
| 1.Obergeschoss | | | | | | | | | |
|---|---|---|---|---|---|---|---|---|---|
| 2.12 | Treppe | | | | | Treppe versperrt | → beräumen | X | |

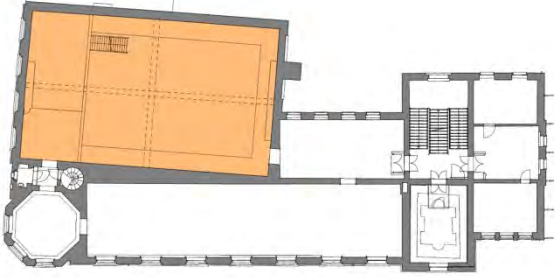
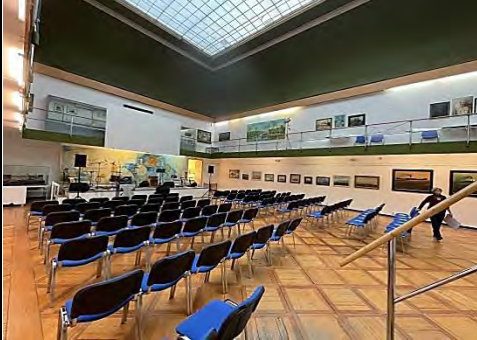
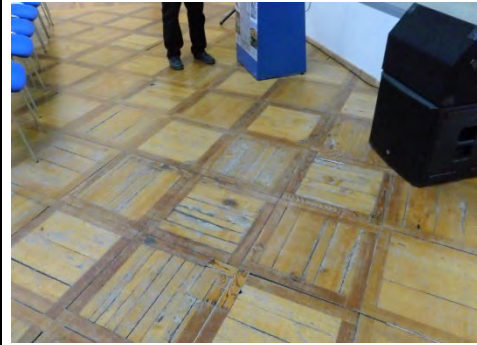
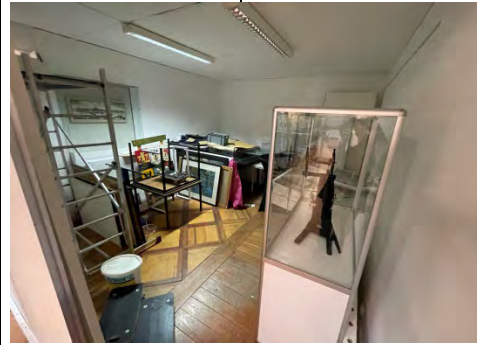
| 1.Obergeschoss | | | | | | | | | |
|---|---|---|---|---|---|---|---|---|---|
| 2.13,<br>2.14 | Ausstellung | | | | | <ul style="list-style-type: none"><li>div. senkrechte Mauerwerksrisse</li><li>Schäden an der Dielung, auch alter Wasserschaden</li></ul> | <ul style="list-style-type: none"><li>→ Wiederherstellung des MW-Verbandes, Putz</li><li>→ Ausbesserung der Dielung</li></ul> | | <div>X</div> <div>X</div> |
