## Museumsgebäude August- Bebel-Straße 1 in 18055 Rostock (ehemaliges Schiffmuseum)

### Bauliche Bestandsaufnahme, Mängel- und Schadensbeschreibung

Rostock, 21.02./02.04.2025

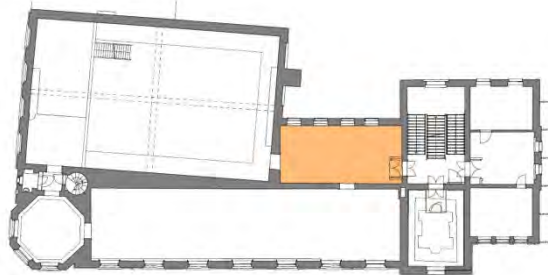
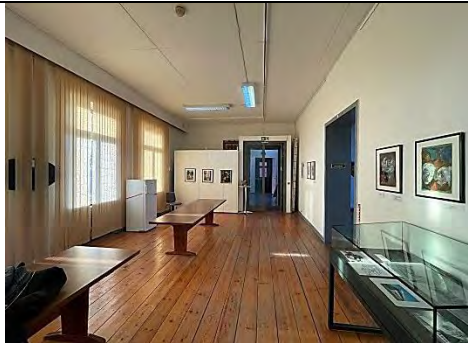
| 1.Obergeschoss | | | | | | | | | |
|---|---|---|---|---|---|---|---|---|---|
| 2.15 | Ausstellung | | | | | <ul style="list-style-type: none"><li>- Holz-Verbundfenster undicht, Rahmen und Flügel schadhaft und verzogen, Beschläge defekt</li><li>- Schäden an der Dielung</li></ul> | <ul style="list-style-type: none"><li>→ Fenstererneuerung</li><li>→ Ausbesserung der Dielung</li></ul> | X | X |

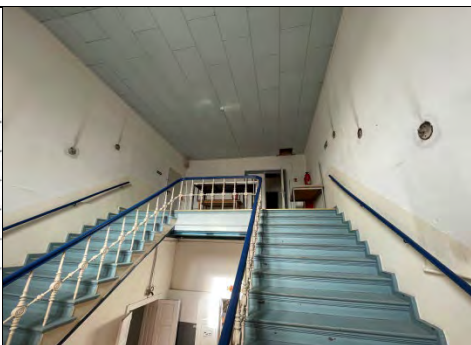
| 2. Obergeschoss | | | | | | | | | | |
|---|---|---|---|---|---|---|---|---|--|---|
| 3.01 | Treppenraum | | | | <div><div>- Höhe des Treppengeländers zu gering (80 cm), Geländer nicht absturzsicher</div><div>- Zuluft unklar</div><div>- Sperrgut (Brandlast)</div><div>-</div><div>-</div></div> | <div>→ Erhöhung des Geländers</div> <div>→ Ergänzung der Füllungen</div> <div>→ Zugangstüren im EG mit Feststellern versehen als Zuluft für Rauchabzug</div> <div>→ Brandlast entfernen</div> <div>*) Gefährungsbeurteilung erforderlich</div> | X | (X) *)<br>(X) *) | | |

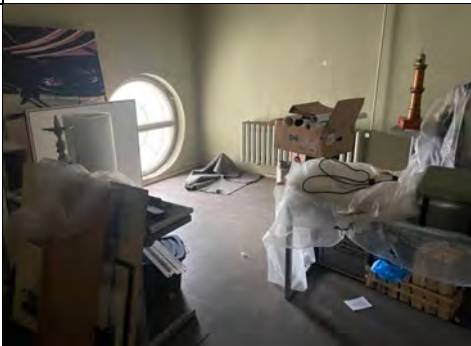
| 2. Obergeschoss | | | | | | | | | | |
|---|---|---|---|---|---|---|---|---|--|---|
| 3.05 | Abstellraum („Archiv“) | | | | <div><div>- Holz-Verbundfenster undicht, Rahmen und Flügel geschädigt und verzogen</div><div>- Bodenbelag beschädigt</div><div>- Decke zum 1. OG ohne Schüttung (nicht mindestens feuerhemmend)</div><div>- mit Sperrgut vollgestellt</div><div>-</div></div> | <div>→ Fenstererneuerung</div> <div>→ Erneuerung des Bodenbelags</div> <div>→ Brandschutztechnische Aufrüstung der Decke</div> <div>→ Beräumen</div> | | X<br><br>X<br>X | | |

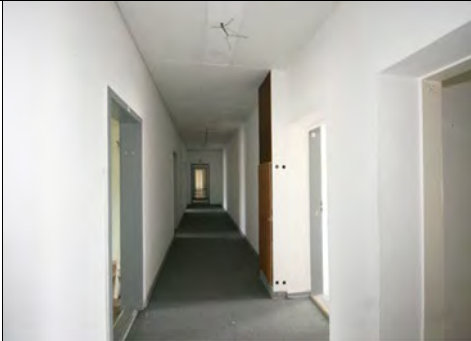
| 2. Obergeschoss | | | | | | | | | | |
|---|---|---|---|---|---|---|---|---|--|---|
| 3.06 | Flur | | | | <div><div>- Unterdecke geöffnet</div><div>- brennbare Einbauten im Rettungsweg</div><div>- Bodenbelag beschädigt</div></div> | <div>→ Verschluss der Unterdecke</div> <div>→ Abbruch der Verkleidungen</div> <div>→ Erneuerung des Bodenbelags</div> | | X<br>X<br>X | | |

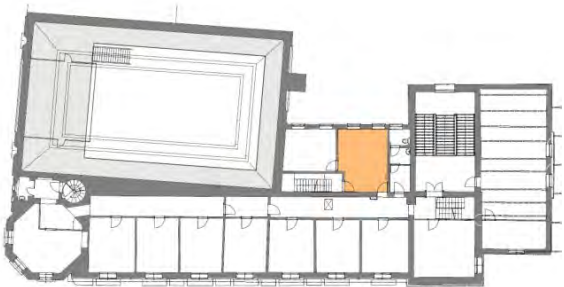
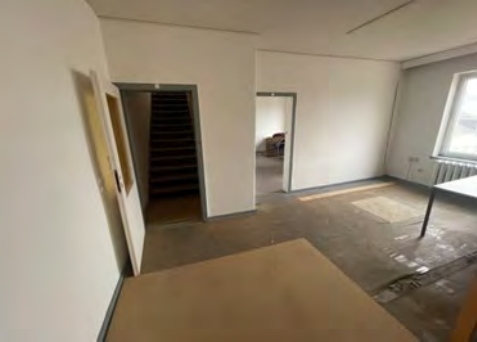
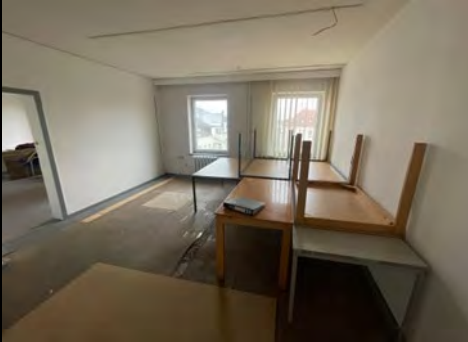
| 2. Obergeschoss | | | | | | | | |
|---|---|---|---|---|---|---|---|---|
| 3.10<br>Büro<br>(zzt.<br>Leerstand) | | | | <ul style="list-style-type: none"><li>- Fenster mit Isolierverglasung undicht, Rahmen und Flügel angegriffen und verzogen, Beschläge defekt</li><li>- Bodenbelag beschädigt</li></ul> | <ul style="list-style-type: none"><li>→ Fenstererneuerung</li><li>→ Erneuerung des Bodenbelags</li></ul> | X | X | |

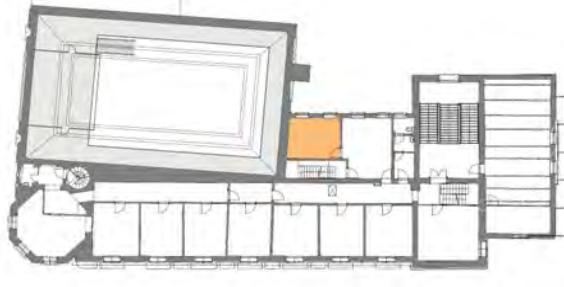
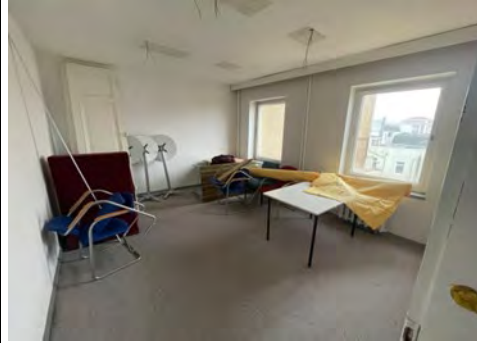
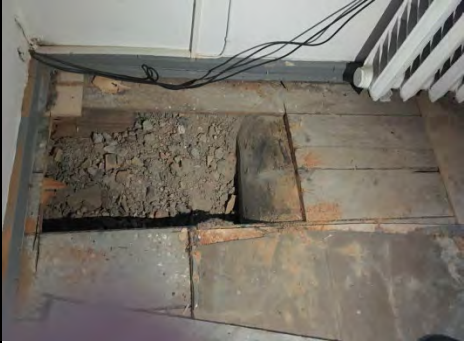
| 2. Obergeschoss | | | | | | | | |
|---|---|---|---|---|---|---|---|---|
| 3.11<br>Büro<br>(zzt.<br>Leerstand) | | | | <ul style="list-style-type: none"><li>- Fenster mit Isolierverglasung undicht, Rahmen und Flügel angegriffen und verzogen, Beschläge defekt</li><li>- Bodenbelag beschädigt</li></ul> | <ul style="list-style-type: none"><li>→ Fenstererneuerung</li><li>→ Erneuerung des Bodenbelags</li></ul> | X | X | |

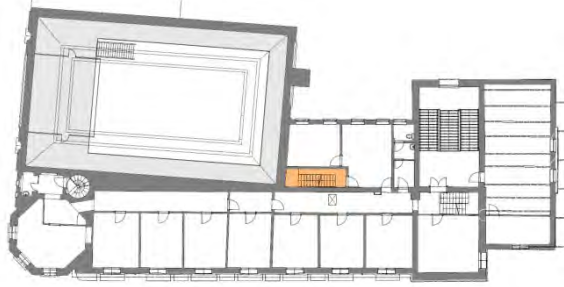
| 2. Obergeschoss | | | | | | | | |
|---|---|---|---|---|---|---|---|---|
| 3.12<br>Treppe | | | | <ul style="list-style-type: none"><li>- Zugangstür ohne Schloss und Drückergarnitur</li></ul> | <ul style="list-style-type: none"><li>→ Beschläge montieren</li></ul> | | X | |

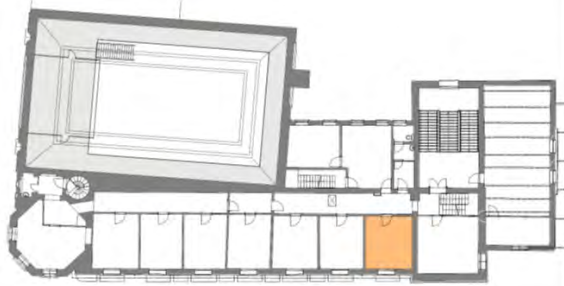
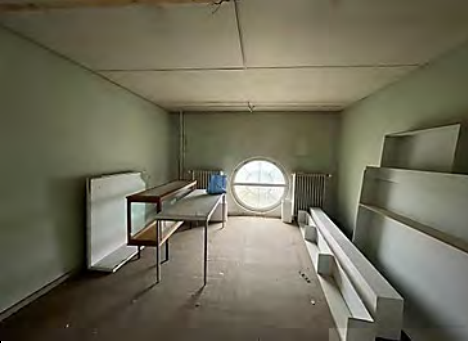
| 2. Obergeschoss | | | | | | | | |
|---|---|---|---|---|---|---|---|---|
| 3.13 | | | | | <ul style="list-style-type: none"><li>- Holz-Verbundfenster undicht, Rahmen geschädigt und verzogen, Beschläge defekt</li><li>- durchgehender und geschossübergreifender MW-Riss, div. Putzschäden</li><li>- Bodenbelag beschädigt</li></ul> | <ul style="list-style-type: none"><li>→ Fenstererneuerung</li><li>→ Rissanierung (Mauerwerksverband kraftschlüssig herstellen, Putz)</li><li>→ Erneuerung des Bodenbelags</li></ul> | X | X<br><br>X |

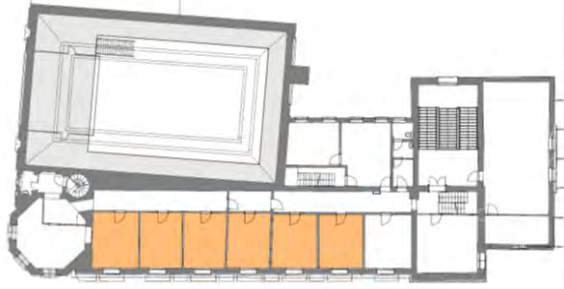
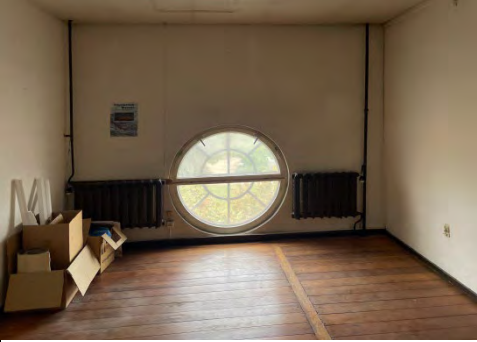
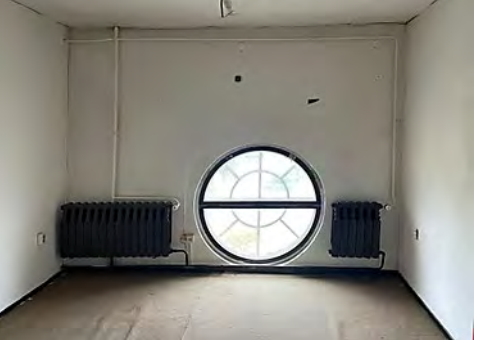
| 2. Obergeschoss | | | | | | | | |
|---|---|---|---|---|---|---|---|---|
| 3.14-<br>3.19 | | | | | <ul style="list-style-type: none"><li>- Holz-Verbundfenster undicht, Rahmen geschädigt und verzogen, Beschläge defekt</li><li>- diverse Putzschäden</li><li>- Bodenbelag beschädigt</li></ul> | <ul style="list-style-type: none"><li>→ Fenstererneuerung</li><li>→ Putzschäden ausbessern</li><li>→ Erneuerung des Bodenbelags</li></ul> | X | <br><br>X<br>X |

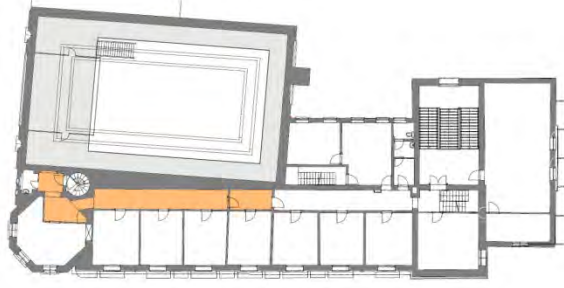
| 2. Obergeschoss | | | | | | | | |
|---|---|---|---|---|---|---|---|---|
| 3.20<br>bis<br>3.21 | | | | | <ul style="list-style-type: none"><li>- diverse Risse und Putzschäden</li><li>- Bodenbelag beschädigt</li><li>- brennbare Einbauten im Rettungsweg</li></ul> | <ul style="list-style-type: none"><li>→ Putzausbesserung</li><li>→ Erneuerung des Bodenbelags</li><li>→ Entfernung der Einbauten</li></ul> | | <br><br>X<br>X<br>X |

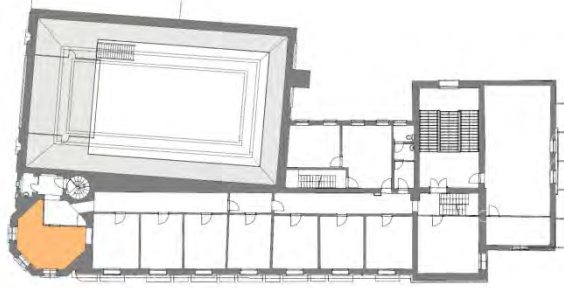
| 2. Obergeschoss | | | | | | | | |
|---|---|---|---|---|---|---|---|---|
| 3.22 | | | | | <ul style="list-style-type: none"><li>- Holz-Verbundfenster undicht, Rahmen angegriffen und verzogen, Beschläge defekt</li><li>- Brüstungsmauerwerk gerissen</li><li>- Bodenbelag beschädigt</li></ul> | <ul style="list-style-type: none"><li>→ Fenstererneuerung</li><li>→ Rissanierung (Mauerwerksverband herstellen, Putz)</li><li>→ Erneuerung des Bodenbelags</li></ul> | X | <br><br>X<br>X |

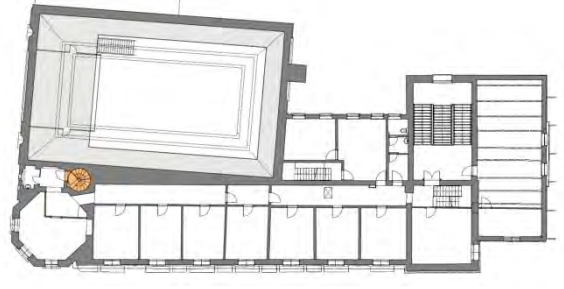
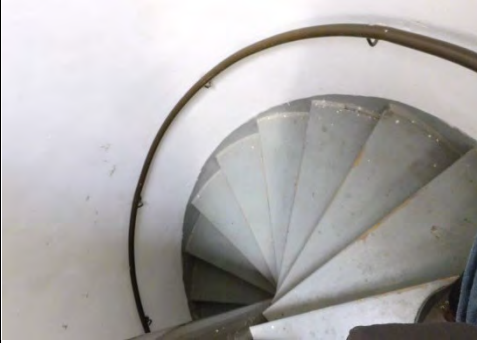
| 2. Obergeschoss | | | | | | | | |
|---|---|---|---|---|---|---|---|---|
| 3.23 | | | | | <ul style="list-style-type: none"><li>- Gittertür versperrt den Treppenzugang [3-46]</li></ul> | <ul style="list-style-type: none"><li>→ Gittertür entfernen</li></ul> | | <br><br><br>X |

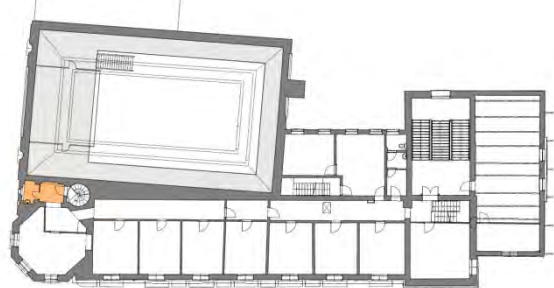
| 2. Obergeschoss | | | | | | | | | | |
|---|---|---|---|---|---|---|---|---|---|---|
| 3.24 | Abstellraum | | | | | | <ul style="list-style-type: none"><li>- Holzfenster undicht, Rahmen angegriffen und verzogen, Beschläge defekt</li><li>- Reste alter HKS-Installationen, z.T. geschossübergreifend (ins 1.OG.)</li><li>- Putzschäden</li><li>- Bodenbelag beschädigt</li></ul> | <ul style="list-style-type: none"><li>- Fenstererneuerung bzw. –instand-setzung (bauzeitliches Fenster 1857/ 1903)</li><li>→ Demontage aller alten HKS-Installationen, Deckenverschluss</li><li>→ Putzausbesserung</li><li>→ Erneuerung des Bodenbelags</li></ul> | X | <div>X</div> |

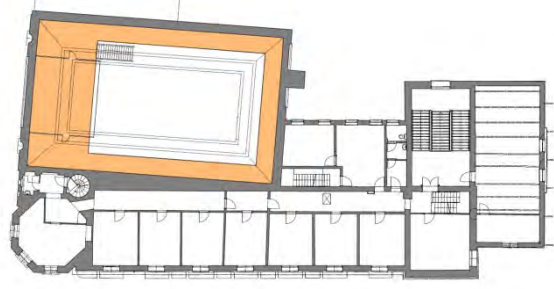
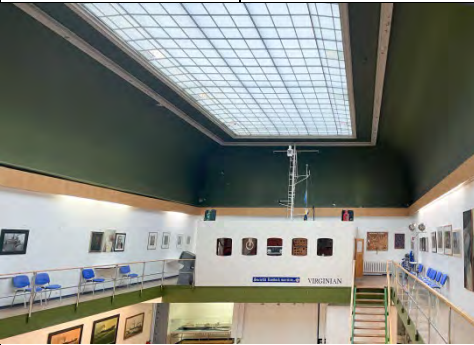
| 2. Obergeschoss | | | | | | | | | | |
|---|---|---|---|---|---|---|---|---|---|---|
| 3.25 | Galerie,<br>Kommando-<br>brücke | | | | | <ul style="list-style-type: none"><li>- senkrechte Mauerwerksrisse an mehreren Stellen</li><li>- div. Putzschäden, Anstrichablösungen an den Wänden und der Tonnendecke</li><li>- Schäden an den Stuckleisten</li></ul> | <ul style="list-style-type: none"><li>→ Rissanierung (Mauerwerksverband herstellen, Putz)</li><li>→ Putzausbesserung</li><li>→ festen Sitz der Stuckteile prüfen,</li><li>→ Stuckausbesserung</li></ul> | X | <div>X</div> | |

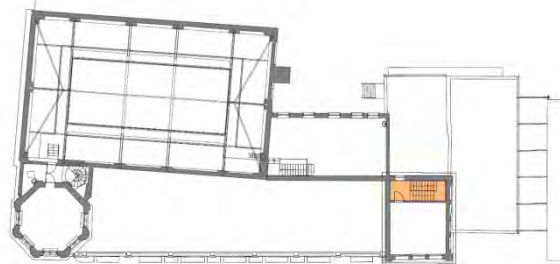
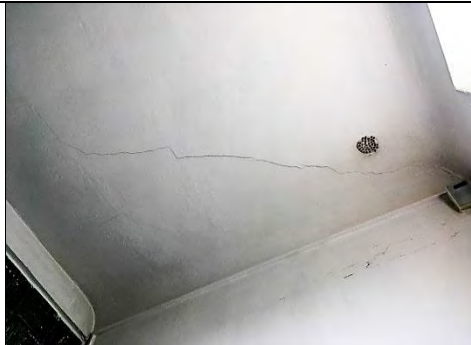
| 3. Obergeschoss | | | | | | | | | |
|---|---|---|---|---|---|---|---|---|---|
| 4.01 | Treppe | | | | | <ul style="list-style-type: none"><li>- div. Putzrisse im Deckenbereich</li><li>- Holzfenster undicht, schadhaft, Beschläge defekt</li><li>- Treppengeländer nicht absturzsicher</li></ul> | <ul style="list-style-type: none"><li>→ Putzrisse: Ursache erkunden und beheben (fehlende Aussteifung im Decken-bereich?), Putzerneruerung</li><li>→ Fenstererneuerung</li><li>→ Knieleiste ergänzen</li></ul> | | <div>X</div> <div>X</div> <div>X</div> |

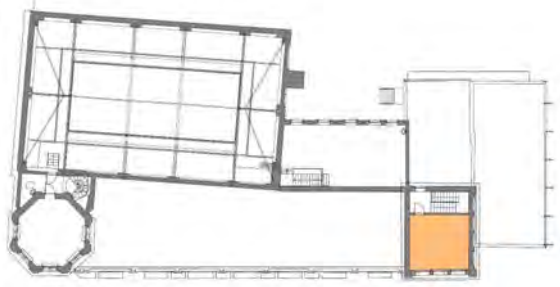
| 3. Obergeschoss | | | | | | | | | |
|---|---|---|---|---|---|---|---|---|---|
| 4.02 | Büro | | | | | <ul style="list-style-type: none"><li>- Holz-Verbundfenster undicht, Rahmen und Flügel schadhaft und verzogen, Beschläge defekt</li><li>- Heizkörper stehen innen vor Fenster</li><li>- Absturzsicherung vor Fenstern nicht ausreichend</li><li>- div. Putzrisse</li></ul> | <ul style="list-style-type: none"><li>→ Fenstererneuerung</li><li>→ Heizungskonzept korrigieren</li><li>→ Absturzsicherung erneuern</li><li>→ Putzrisse schließen</li></ul> | X | <div>X</div> <div>X</div> <div>X</div> |

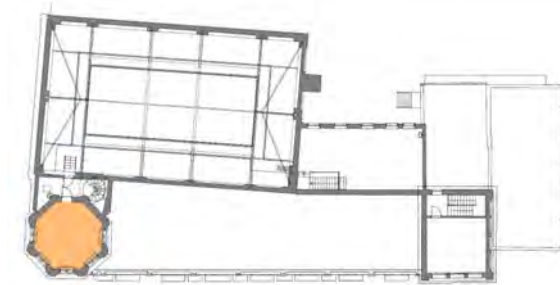
| 3. Obergeschoss | | | | | | | | | |
|---|---|---|---|---|---|---|---|---|---|
| 4.04 | Büro<br>(Turmzimmer) | | | | | <ul style="list-style-type: none"><li>- Holz-Verbundfenster undicht, Rahmen und Flügel schadhaft und verzogen, Beschläge defekt</li><li>- Fenster z. T. zugeschraubt wegen eindringendem Niederschlag (ohne Olive, auch „Notausstieg“)</li><li>- Fensterlaibungen außen: Betonstuck löst sich (Korrosion der Bewehrung), Sohlbankverblechung außen fehlt bzw. nicht gegen Hinterlaufen gesichert</li></ul> | <ul style="list-style-type: none"><li>→ Fenstererneuerung</li><li>→ Fenstererneuerung</li><li>→ s. Teil Fassade</li></ul> | X | <div>X</div> <div>X</div> <div>X</div> |

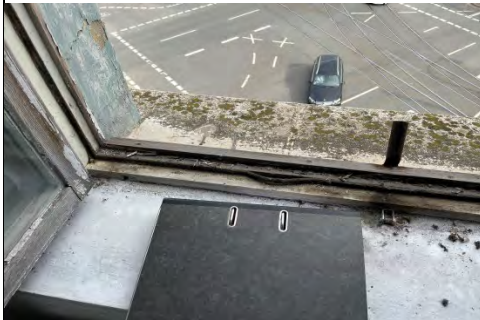
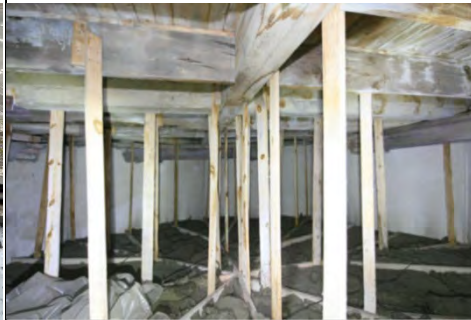
| 3. Obergeschoss | | | | | | | | | |
|---|---|---|---|---|---|---|---|---|---|
| | | | | | | <u>Dachraum</u> <ul style="list-style-type: none"><li>- Dämmungen aus KMF</li><li>- Dachdeckung an mehreren Stellen undicht</li></ul> | <ul style="list-style-type: none"><li>→ Ersatz durch Mineralwolle</li><li>→ Lektageortung, Reparatur der Dachdeckung, ggf. Neueindeckung</li></ul> | X | <div>X</div> |

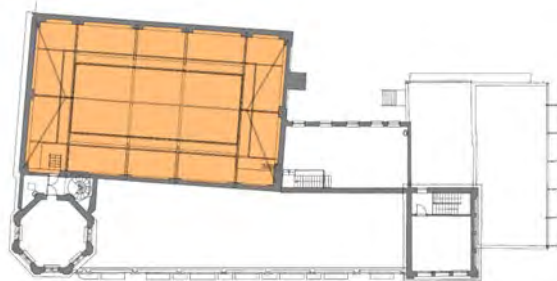
| 3. Obergeschoss | | | | | | | | | | | | | | |
|---|---|---|---|---|---|---|---|---|---|---|---|---|--|--|
| 4.05 | Dachraum über Oberlichtsaal | | | | | <ul style="list-style-type: none"><li>- Massive Schäden und Fehlstellen im Drempelmauerwerk aus dem Jahr 1903</li><li>- Vielzahl von Mauerwerksrissen, geschossübergreifende Risse in den Raumecken</li><li>- Wandöffnungen zu geschossübergreifenden Kanälen</li><li>- Lichtdecke nicht sicher zu reinigen</li></ul> | <ul style="list-style-type: none"><li>→ Mauerwerksschäden ausbessern, Mauerwerksverband herstellen</li><li>→ Mauerwerksverbund in den Wandecken herstellen</li><li>→ Prüfen, ob offene Verbindungen mit KG, EG, 1. OG), wenn ja-schließen</li><li>→ Reinigungsverfahren prüfen, ggf. Fallsicherungen nachrüsten</li></ul> | | X | | | | | |

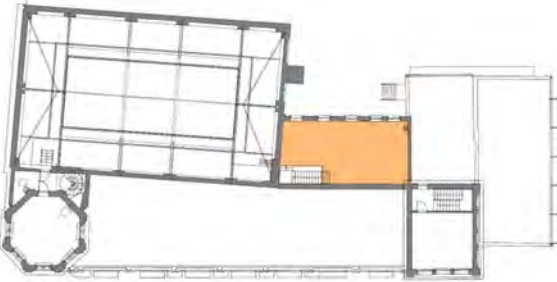
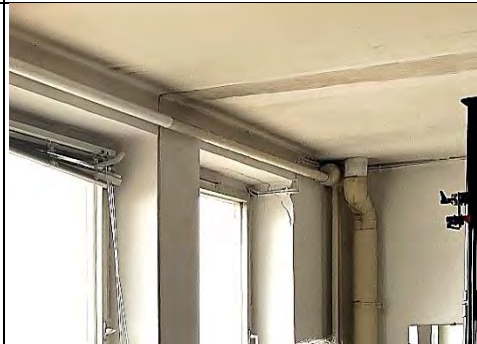
| 3. Obergeschoss | | | | | | | | | | | | | | |
|---|---|---|---|---|---|---|---|---|---|---|---|---|--|--|
| 4.06 | Büro („Bibliothek“, „Musikraum“) | | | | | <ul style="list-style-type: none"><li>- Mauerwerksabrisse an allen nachträglich 1976 errichteten Wänden (in Ecken und an Decke)</li><li>- Risse im Fenstersturz und im Sturzaufleger</li><li>- Holzfenster undicht, Rahmen und Flügel schadhaf und verzogen, Beschläge defekt</li><li>- SW-Entlüftung nicht gedämmt</li></ul> | <ul style="list-style-type: none"><li>→ Mauerwerksverbund in den Wandecken herstellen</li><li>→ Auflager erneuern, Mauerwerksverband herstellen, Risse kraftschlüssig schließen</li><li>→ Fenster erneuern</li><li>→ SW-Entlüftung dämmen</li></ul> | X | X | | | | | |

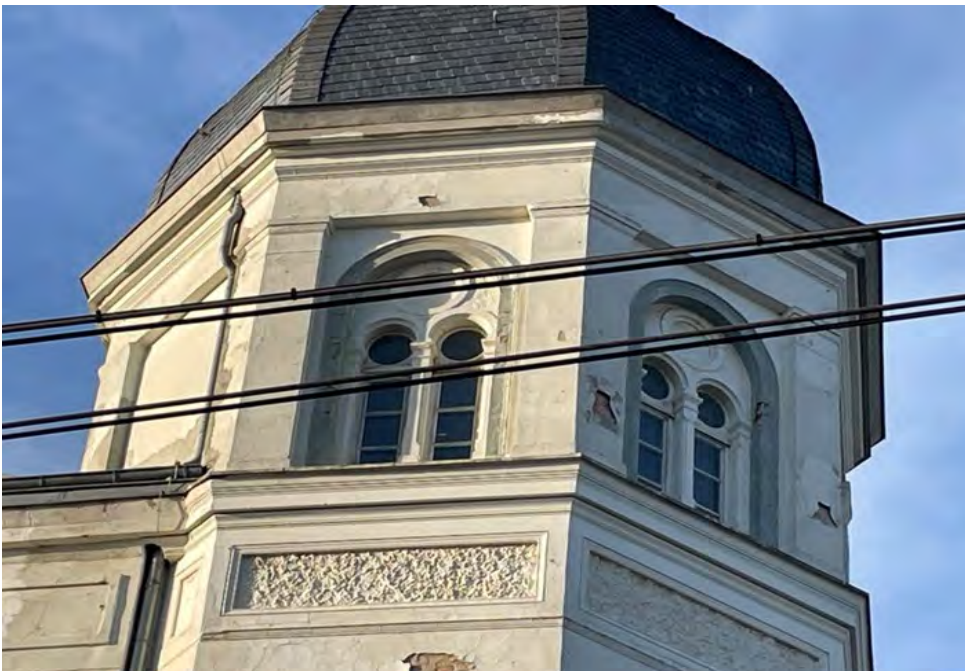
| Beschreibung der Mängel | Foto | Erforderliche Maßnahmen | dringend | später |
|---|---|---|---|---|
| Putz- und Stuckschäden infolge zu geringer Dicken des bauzeitlichen Putzes und mehrlagiger, diffusionsdichter Anstriche | 6-03 ff. | → Putzinstandsetzung, Putzerneuerung | X | |

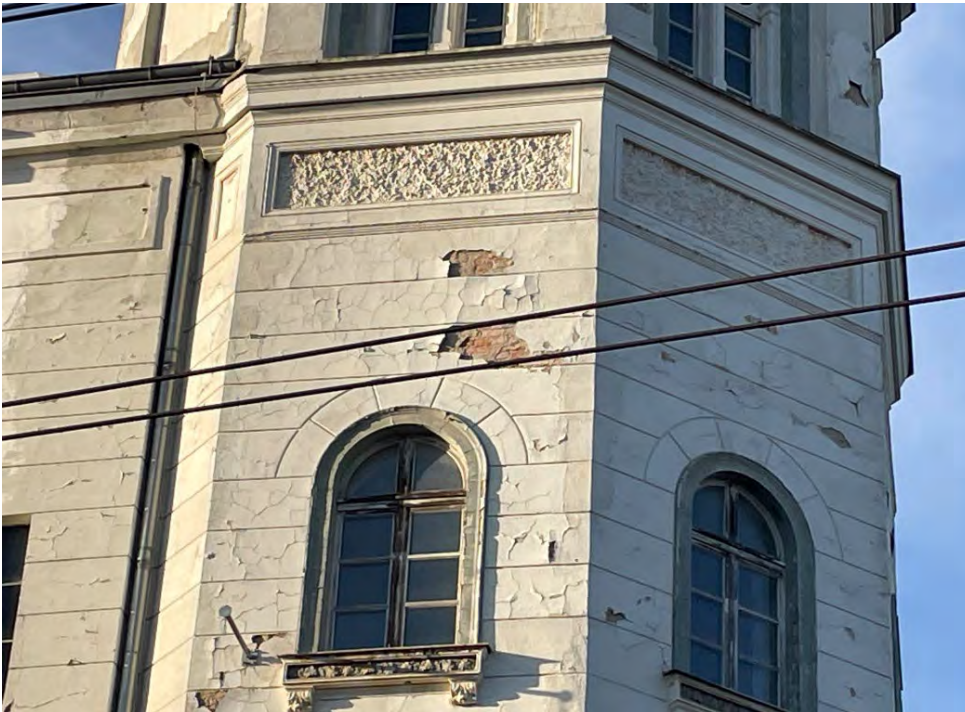
| Beschreibung der Mängel | Foto | Erforderliche Maßnahmen | dringend | später |
|---|---|---|---|---|
| netzartige Spannungsrisse die dazu führen, dass sich Putzlagen und / oder Anstriche nahezu vollflächig vom Untergrund lösen | 6-05 ff,<br>6-12, 6-13 | → Putzinstandsetzung bzw. -erneuerung | X | |

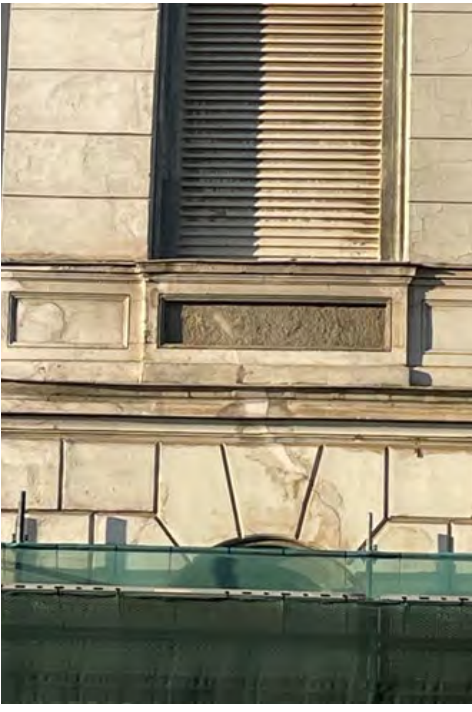
6-06

| Beschreibung der Mängel | Foto | Erforderliche Maßnahmen | dringend | später |
|---|---|---|---|---|
| Mauerwerksrisse infolge von Spannungen und Setzungen | 6-06, 6-07 | → Ausbesserung des Mauerwerks, kraftschlüssiges Schließen von Rissen | X | |

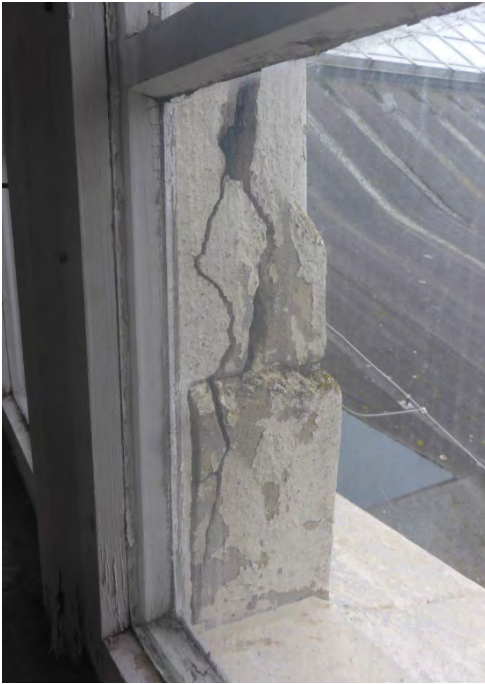
6-08

| Beschreibung der Mängel | Foto | Erforderliche Maßnahmen | dringend | später |
|---|---|---|---|---|
| Holzfenster (1976) geschädigt, Flügel verzogen, lassen sich nicht ordnungsgemäß schließen / öffnen, Holzverbindungen z. T. gelöst | 6-08, 6-09 | → Erneuerung der Fenster | X | |

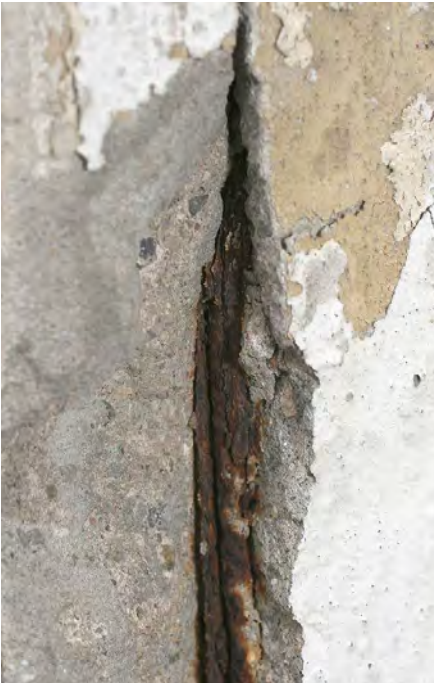
| Beschreibung der Mängel | Foto | Erforderliche Maßnahmen | dringend | später |
|---|---|---|---|---|
| Stuckelemente mit gravierenden Schädigungen infolge Korrosion der Armierung | 6-09 – 6-11 | → Instandsetzung bzw. Erneuerung | X | |

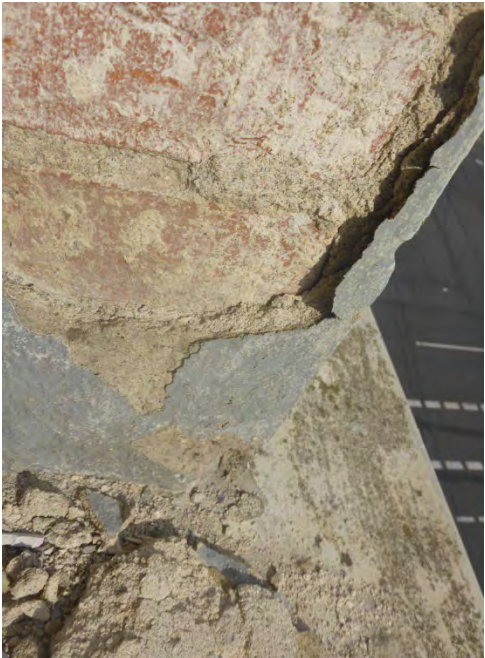
| Beschreibung der Mängel | Foto | Erforderliche Maßnahmen | dringend | später |
|---|---|---|---|---|
| Sohlbank- und Gesimsabdeckungen sind nicht mehr hinterlaufsicher, fehlen zum Teil | 6-12 | → Putzanschlüsse erneuern | X | |

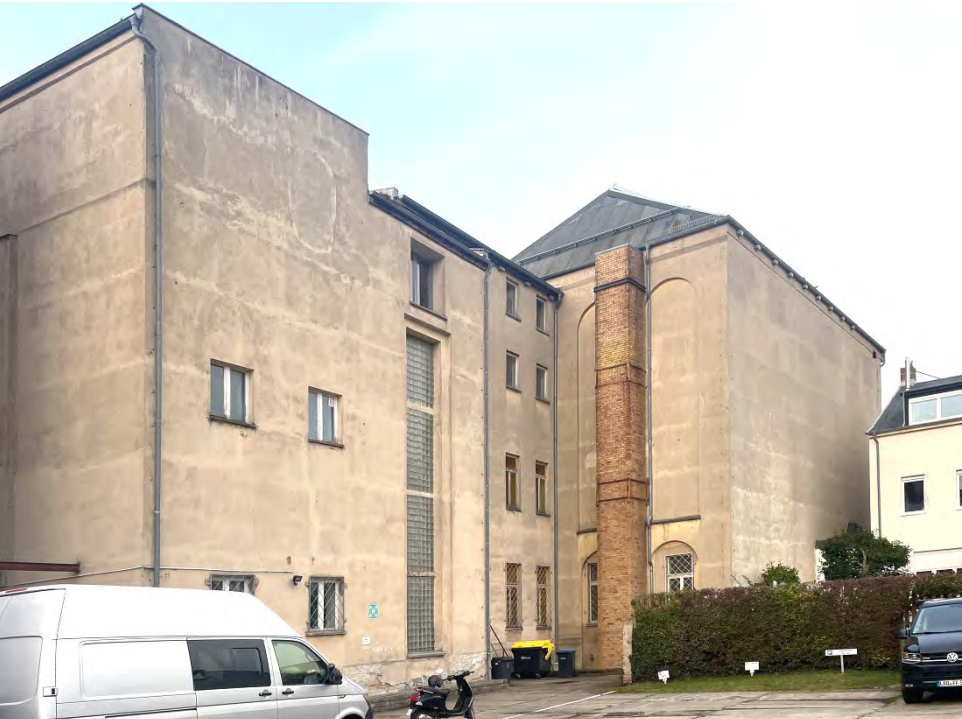
7-01 Südwestansicht, gesamt

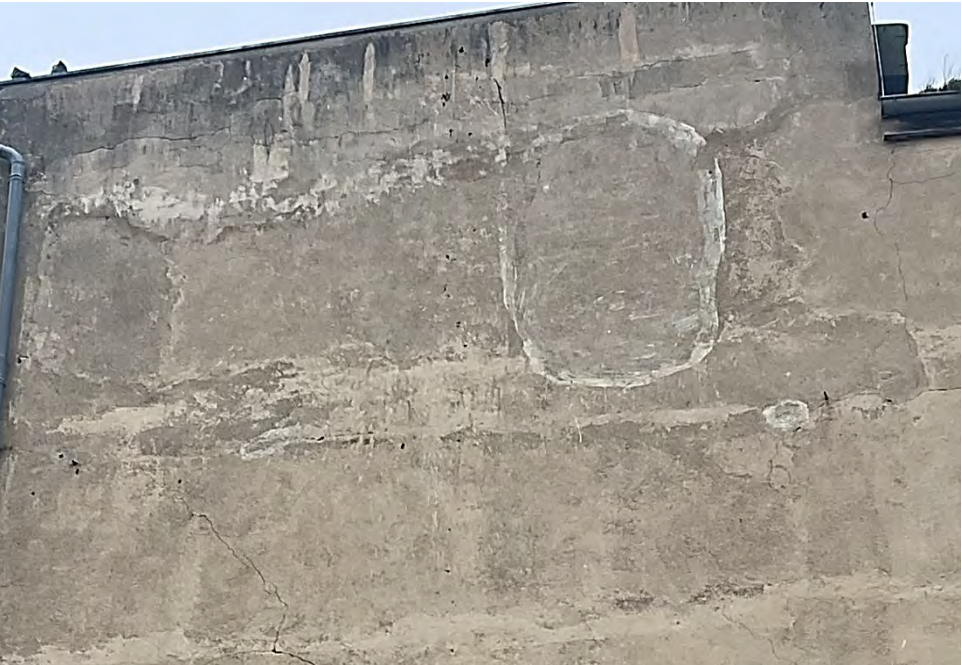
7-03

| Beschreibung der Mängel | Foto | Erforderliche Maßnahmen | dringend | später |
|---|---|---|---|---|
| Mauerwerksrisse infolge von Spannungen und Setzungen, Mauerwerksabrisse infolge des fehlenden Verbandes bei nachträglichen Auf- und Ausmauerungen | 7-03, 7-06<br>7-07, 7-12 | → Ausbesserung des Mauerwerks, kraftschlüssiges Schließen von Rissen | | |

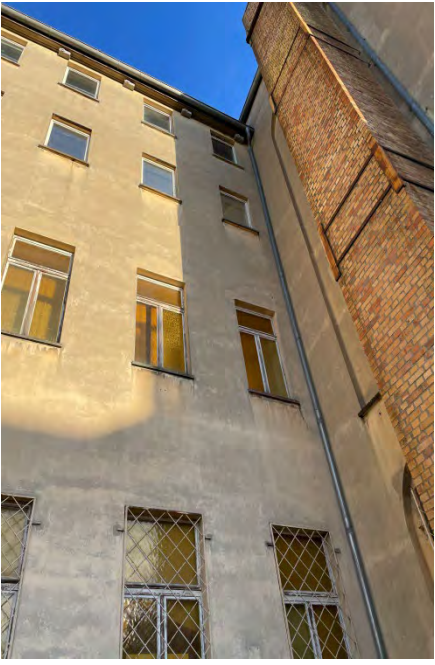
| Beschreibung der Mängel | Foto | Erforderliche Maßnahmen | dringend | später |
|---|---|---|---|---|
| Fenstergitter im Keller und vor den Fenstern zu Raum 103 und 111 korrodiert | 7-05 | → Ausbau, Ersatz durch EMA und / oder Fenster mit einbruchshemmenden Verglasungen | | |

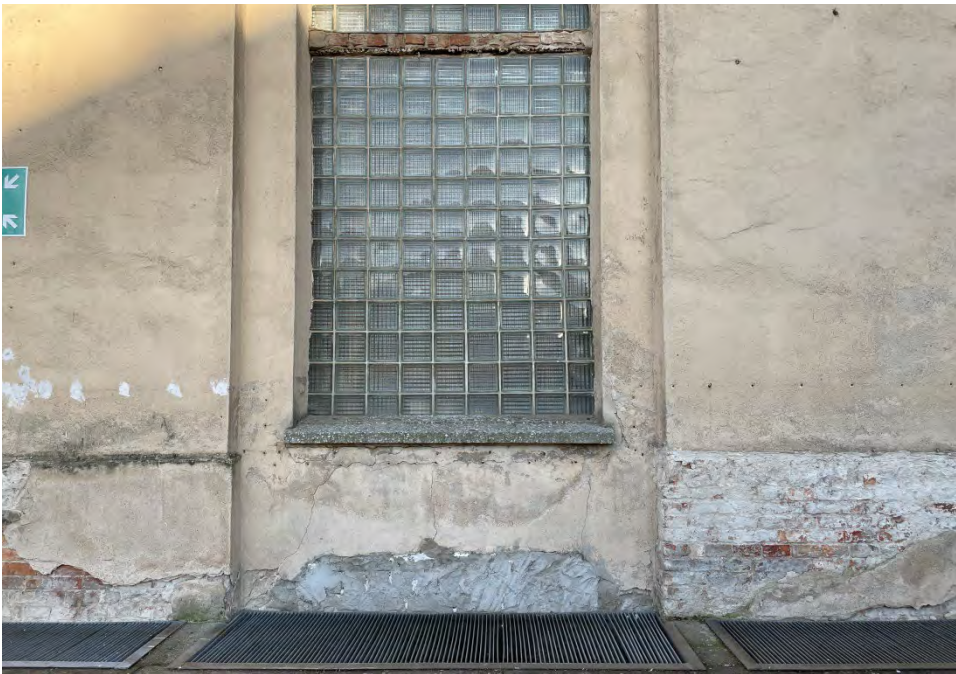
7-08

| Beschreibung der Mängel | Foto | Erforderliche Maßnahmen | dringend | später |
|---|---|---|---|---|
| Stahlbauteile korrodiert, Putzabsprengungen | 7-08, 7-09 | | | |

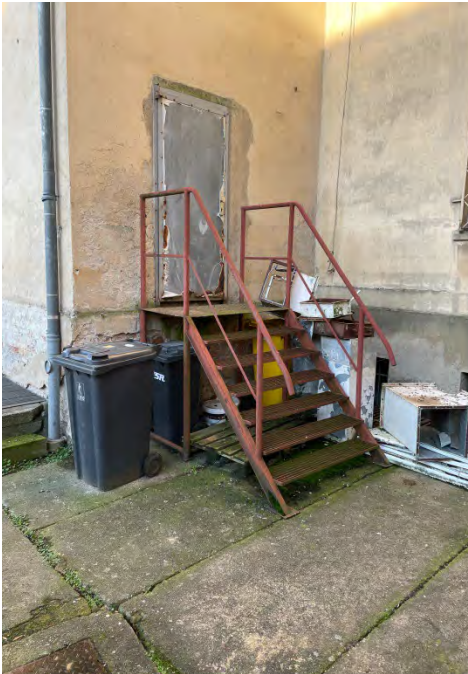
| Beschreibung der Mängel | Foto | Erforderliche Maßnahmen | dringend | später |
|---|---|---|---|---|
| Hofseitige Außentür des Treppenraumes und Treppe völlig desolat, korrodiert | 7-11 | → Abbruch der Treppe und Tür, Türöffnung ausmauern | | |

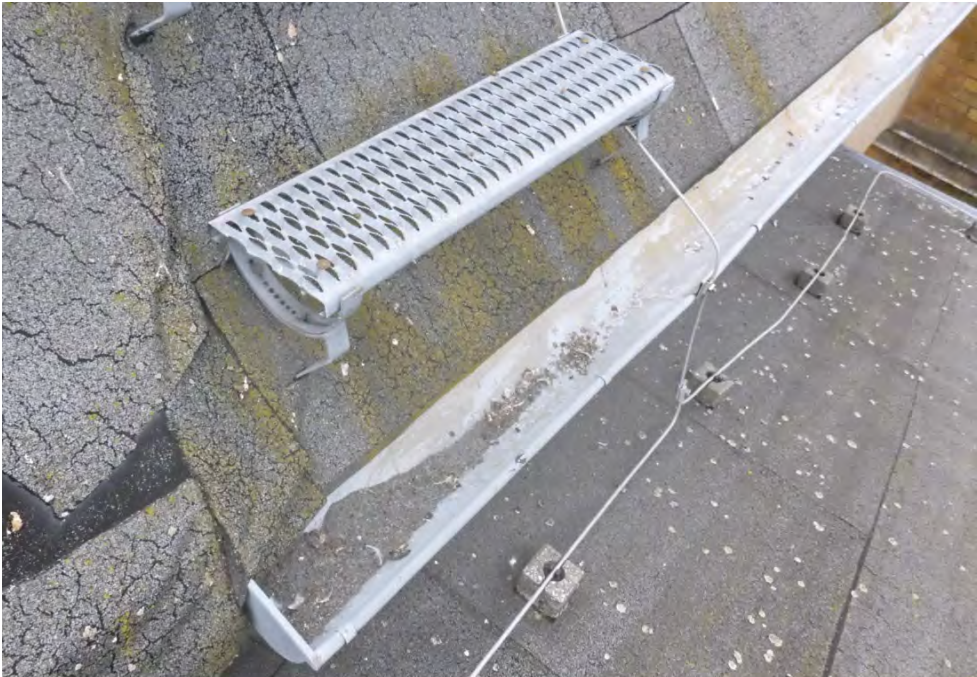
8-02

| Dach | | | | |
|---|---|---|---|---|
| → Netzartige Risse in der Beschieferung auf der westl. Dachfläche, Ablösung der Beschieferung = Zeichen, dass sich die Lebensdauer der Abdichtung dem Ende nähert, „harte“ Bedachung wird nicht mehr gewährleistet (Foto 2) | | | | |
